**Отчет о производственных испытаниях баковых смесей гербицидов
 ЗАО фирма «Август» на балластной призме земляного полотна
 Московской железной дороги – филиала ОАО «РЖД»
 (станция Москва – Сортировочная - Киевская 5 км)**

Москва - 2013 г.

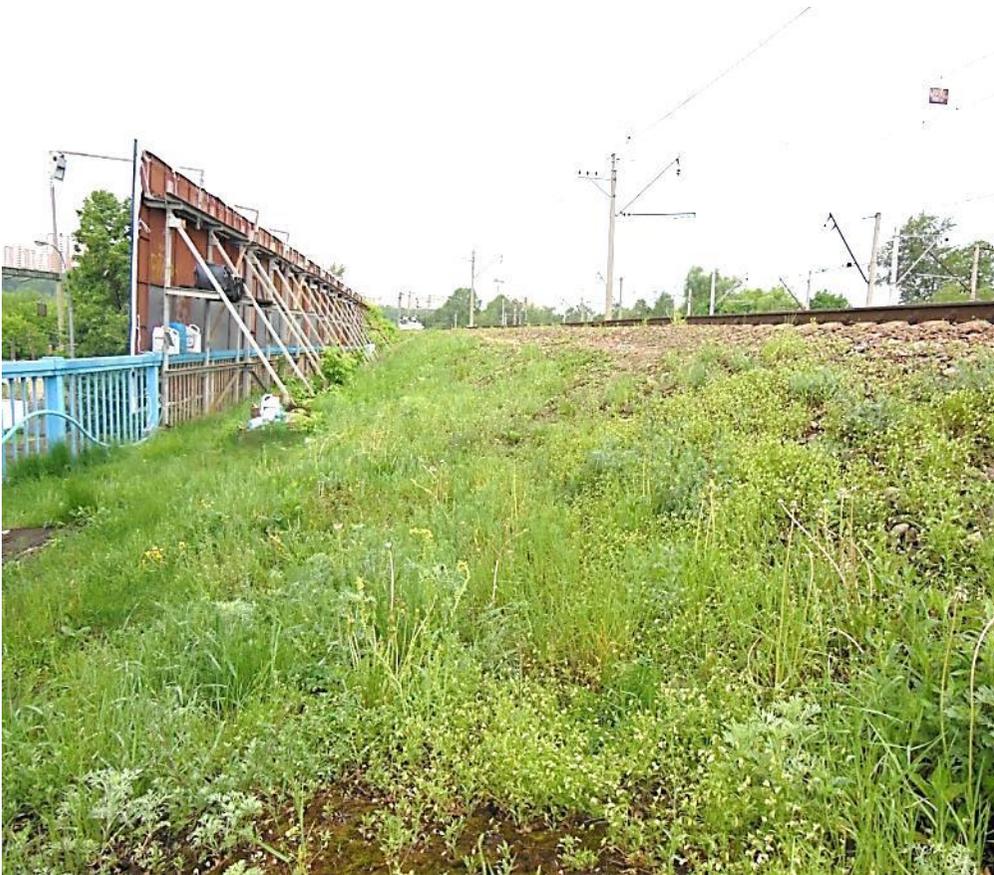
Фото 1. Эффективность баковой смеси гербицидов Грейдер (2,5 л/га) + Магнум (0,2 кг/га) + Адю (0,2 л/га), балластная призма и откос, тупиковый путь станции Москва - Сортировочная - Киевская 5 км, Московской железной дороги, 2013г.

До обработки (21 мая 2013г.)

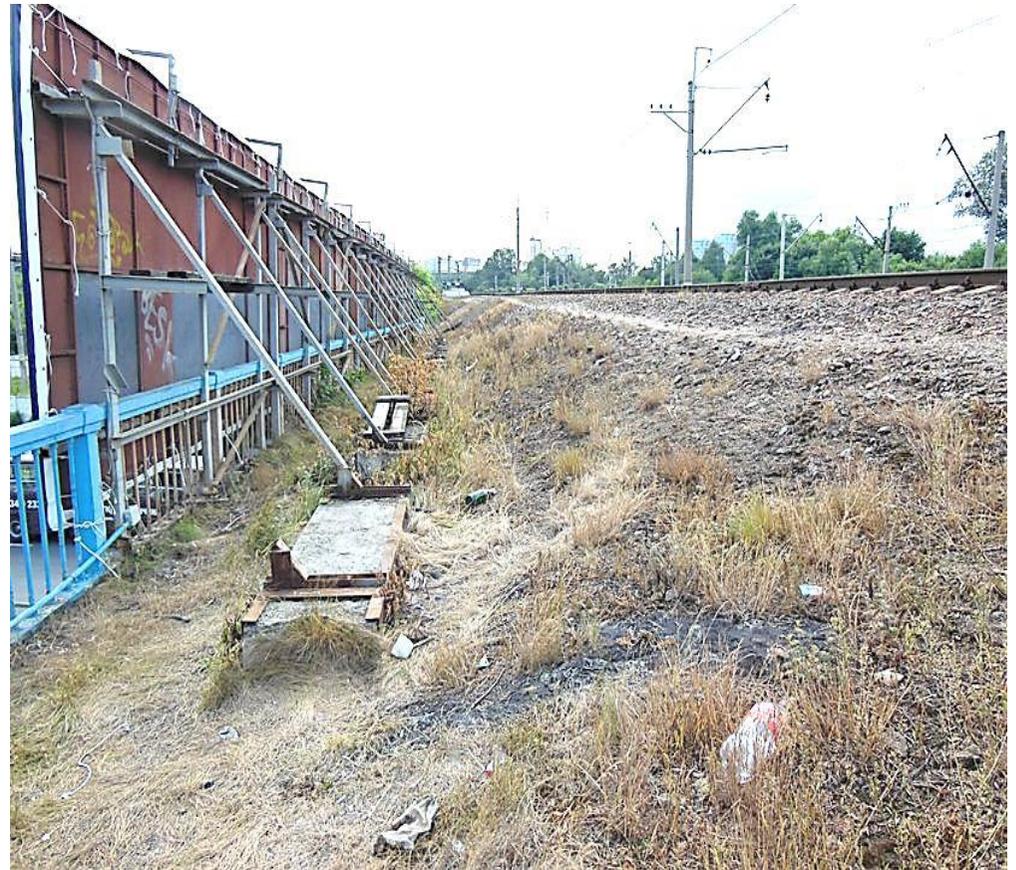
Через 20 дней после обработки (10 июня 2013г.)

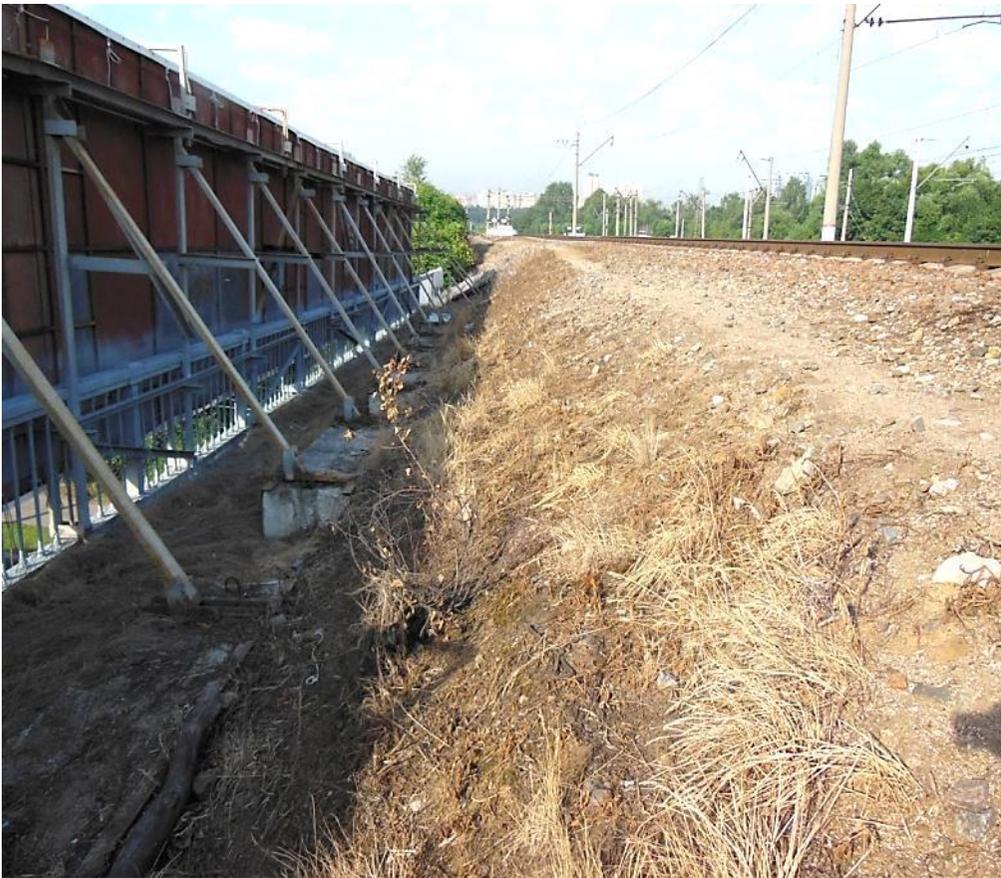
Фото 2. Эффективность баковой смеси гербицидов Грейдер (2,5 л/га) + Магнум (0,2 кг/га) + Адью (0,2 л/га), балластная призма и откос, тупиковый путь станции Москва - Сортировочная - Киевская 5 км, Московской железной дороги, 2013г.

Через 43 дня после обработки (03 июля 2013г.)

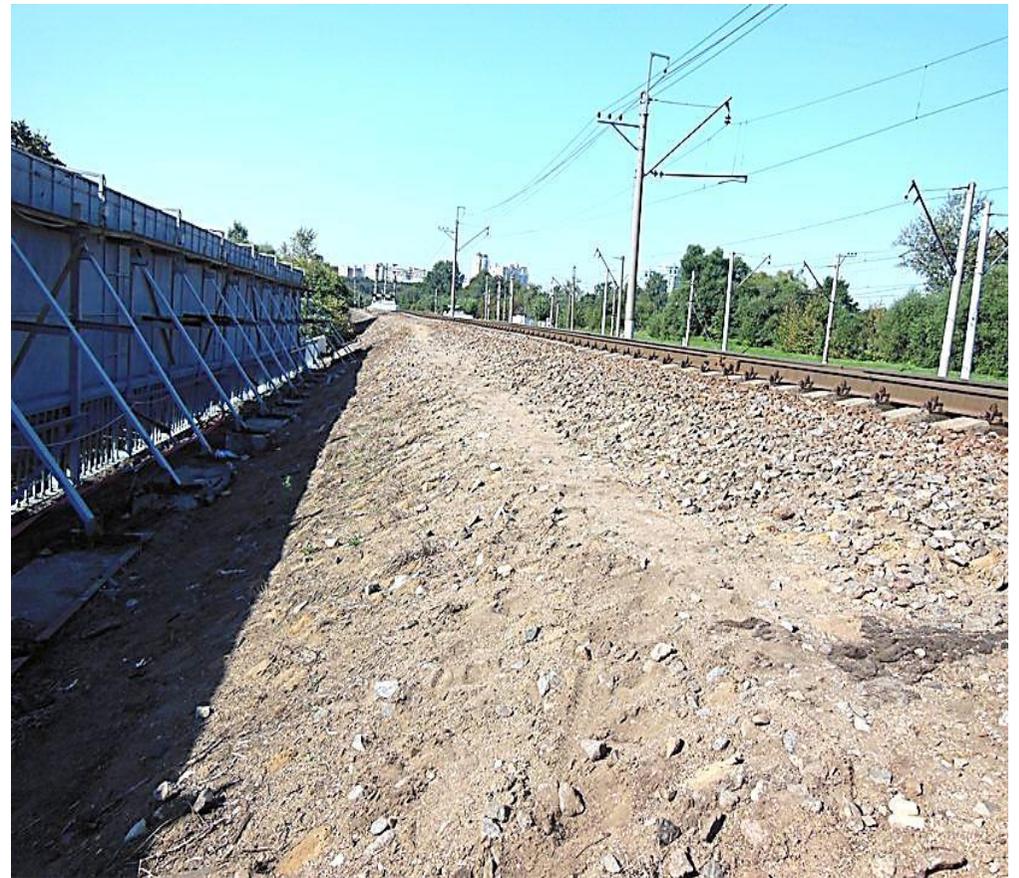
Через 91 день после обработки (20 августа 2013г.)

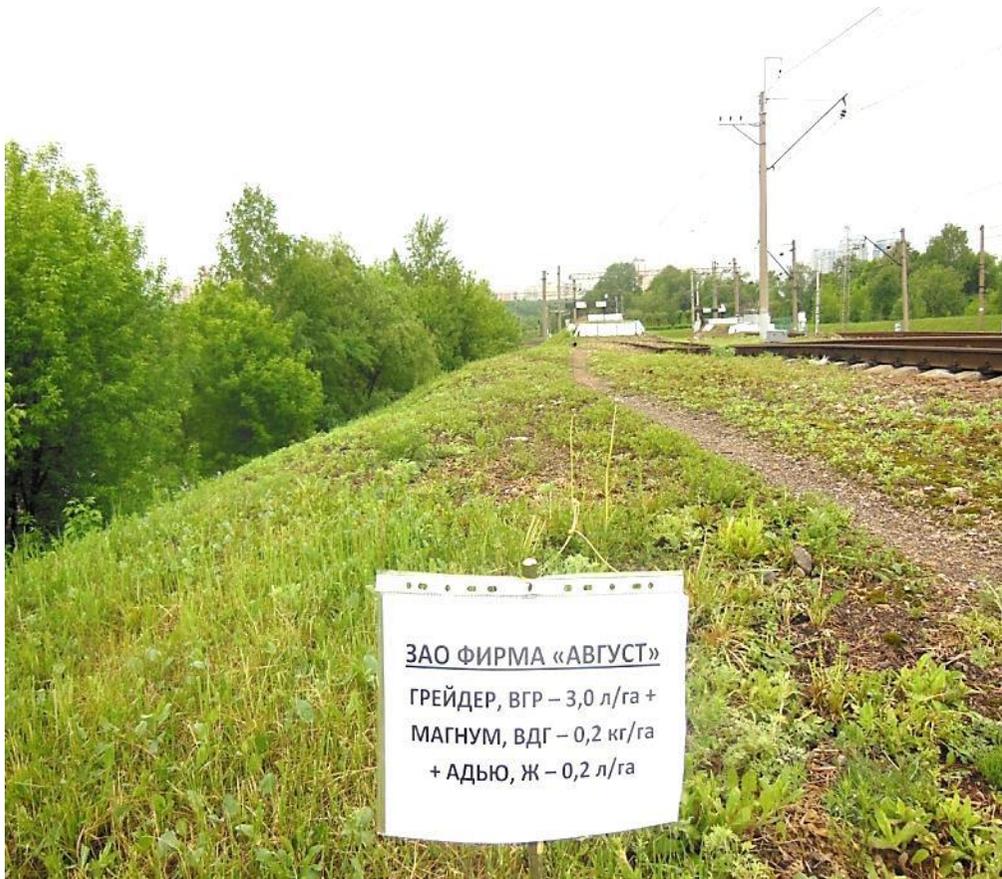
Фото 3. Эффективность баковой смеси гербицидов Грейдер (3,5 л/га) + Магнум (0,2 кг/га) + Адью (0,2 л/га), балластная призма, тупиковый путь станции Москва - Сортировочная - Киевская 5 км, Московской железной дороги, 2013г.

До обработки (21 мая 2013г.)

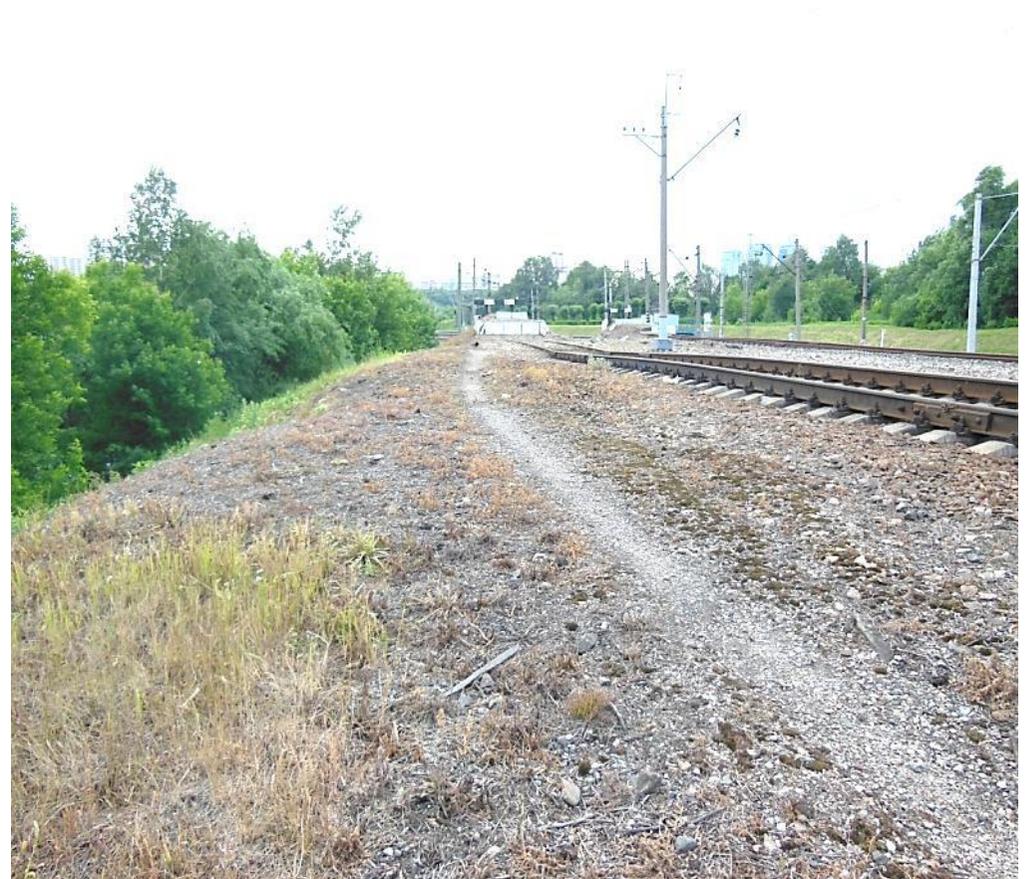
Через 20 дней после обработки (10 июня 2013г.)

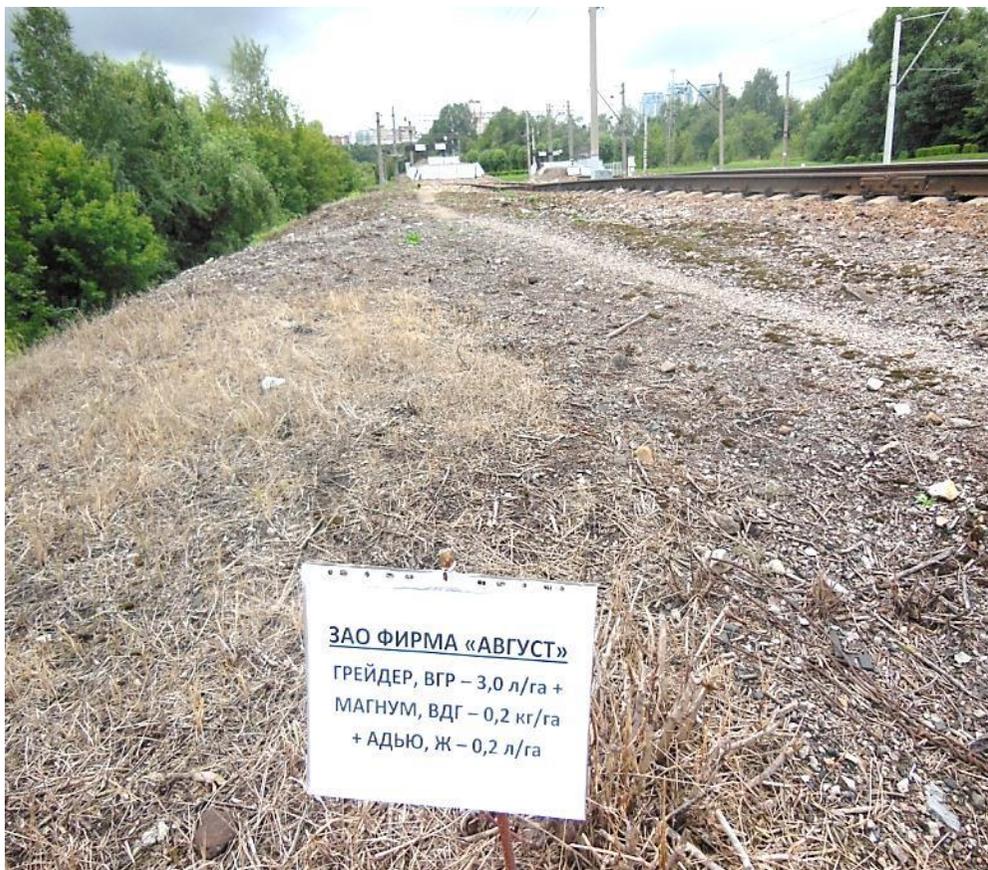
Фото 4. Эффективность баковой смеси гербицидов Грейдер (3,5 л/га) + Магнум (0,2 кг/га) + Адью (0,2 л/га), балластная призма, тупиковый путь станции Москва - Сортировочная - Киевская 5 км, Московской железной дороги, 2013г.

Через 43 дня после обработки (03 июля 2013г.)

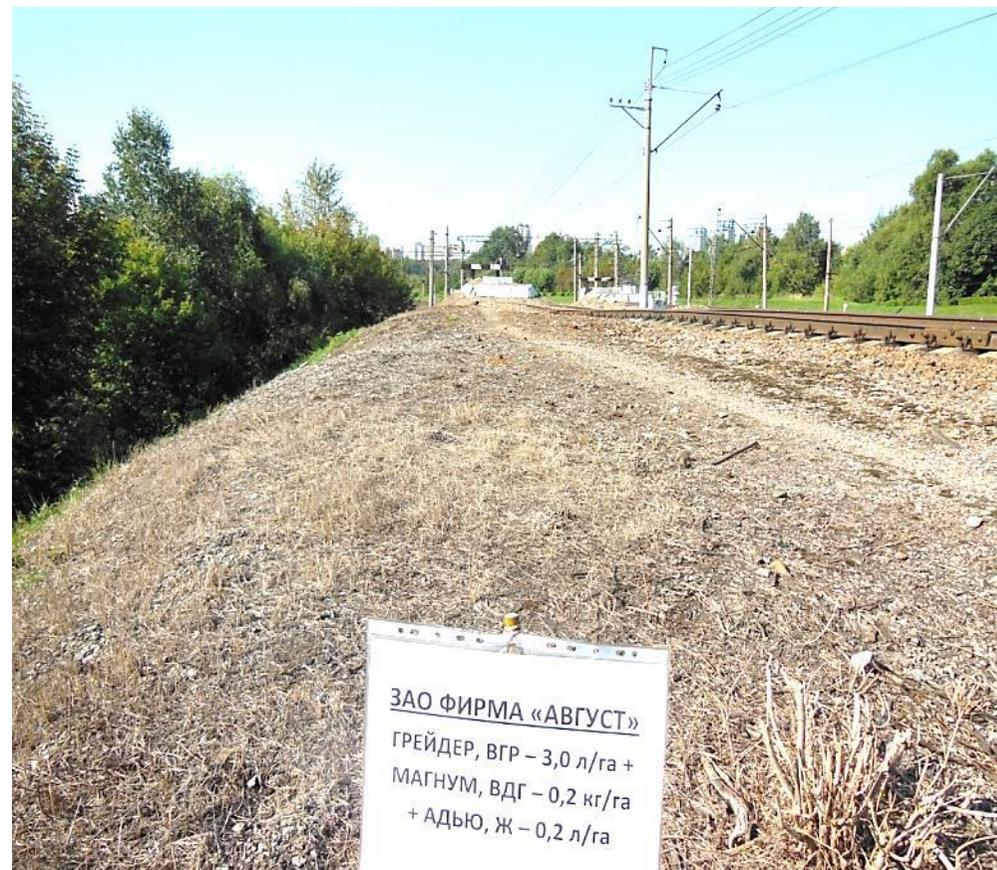
Через 91 день после обработки (20 августа 2013г.)

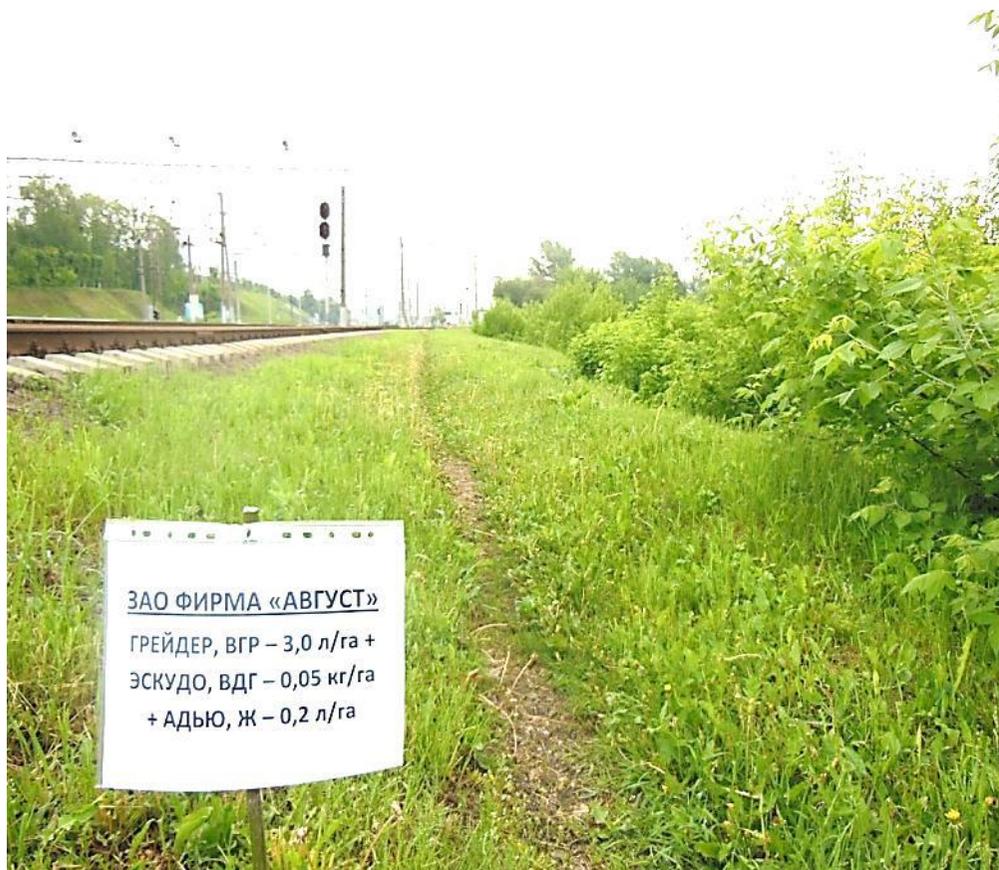
Фото 5. Эффективность баковой смеси гербицидов Грейдер (3,0 л/га) + Эскудо (0,05 кг/га) + Адью (0,2 л/га), балластная призма, тупиковый путь станции Москва - Сортировочная - Киевская 5 км, Московской железной дороги, 2013г.

До обработки (21 мая 2013г.)

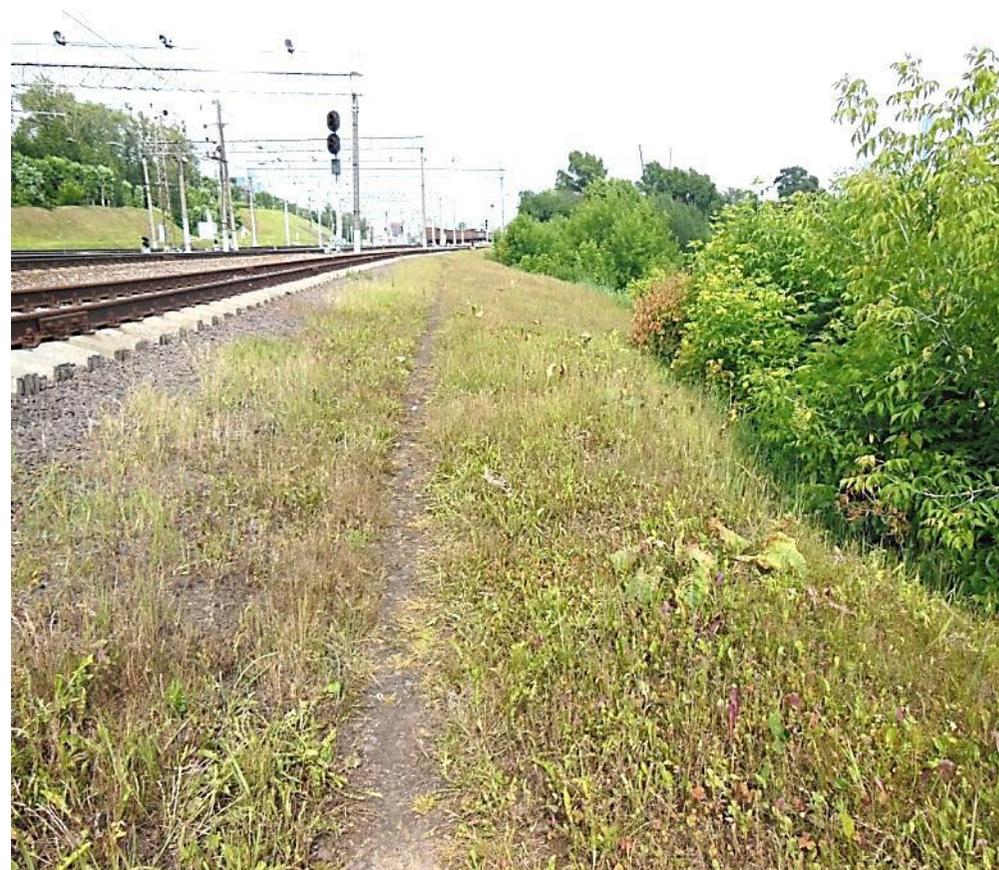
Через 20 дней после обработки (10 июня 2013г.)

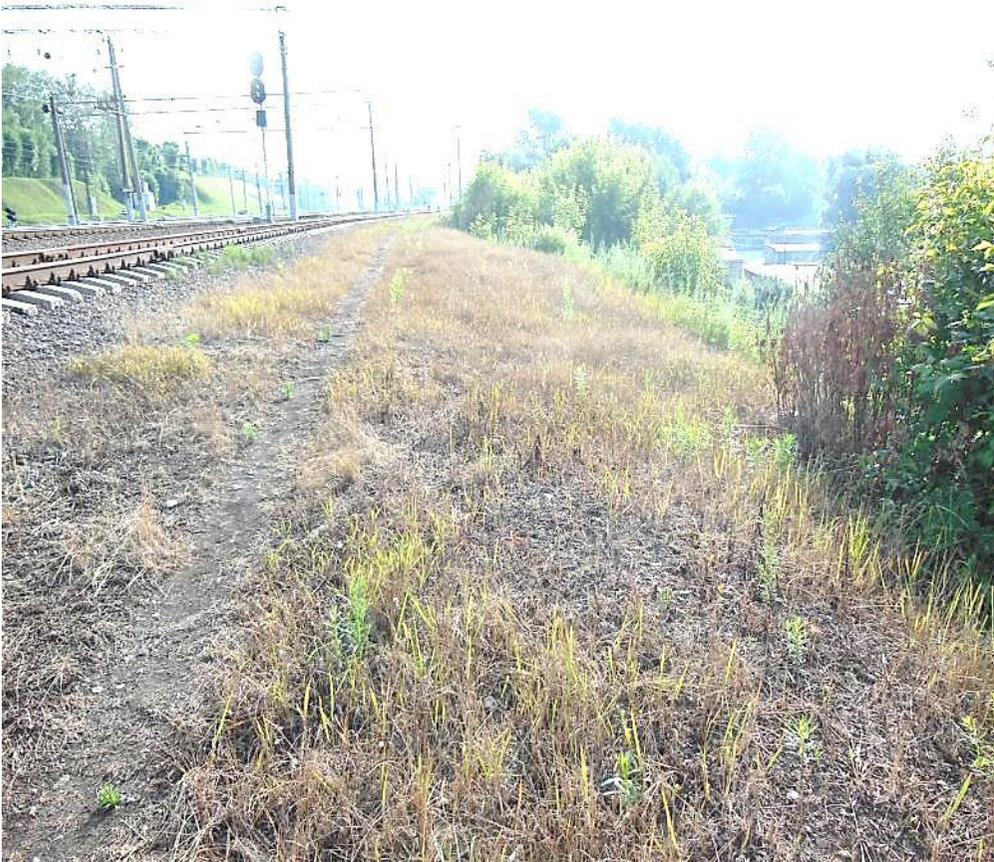
Фото 6. Эффективность баковой смеси гербицидов Грейдер (3,0 л/га) + Эскудо (0,05 кг/га) + Адыю (0,2 л/га), балластная призма, тупиковый путь станции Москва - Сортировочная - Киевская 5 км, Московской железной дороги, 2013г.

Через 43 дня после обработки (03 июля 2013г.)

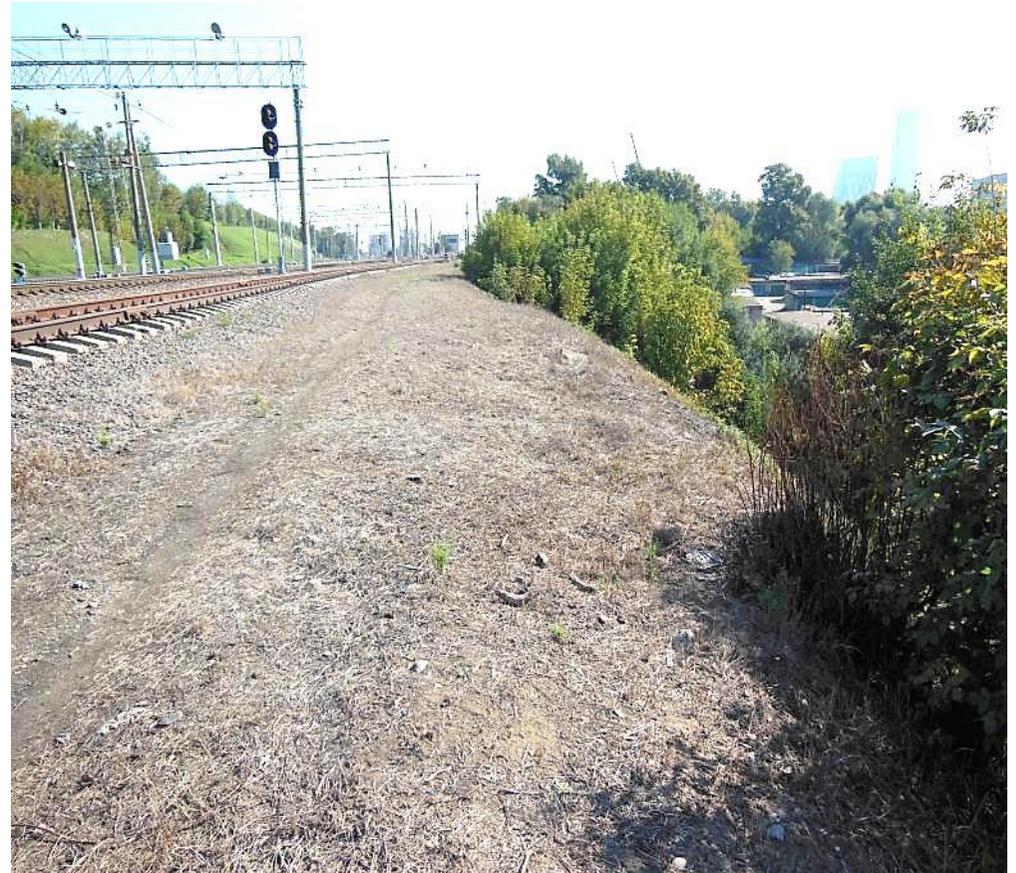
Через 91 день после обработки (20 августа 2013г.)

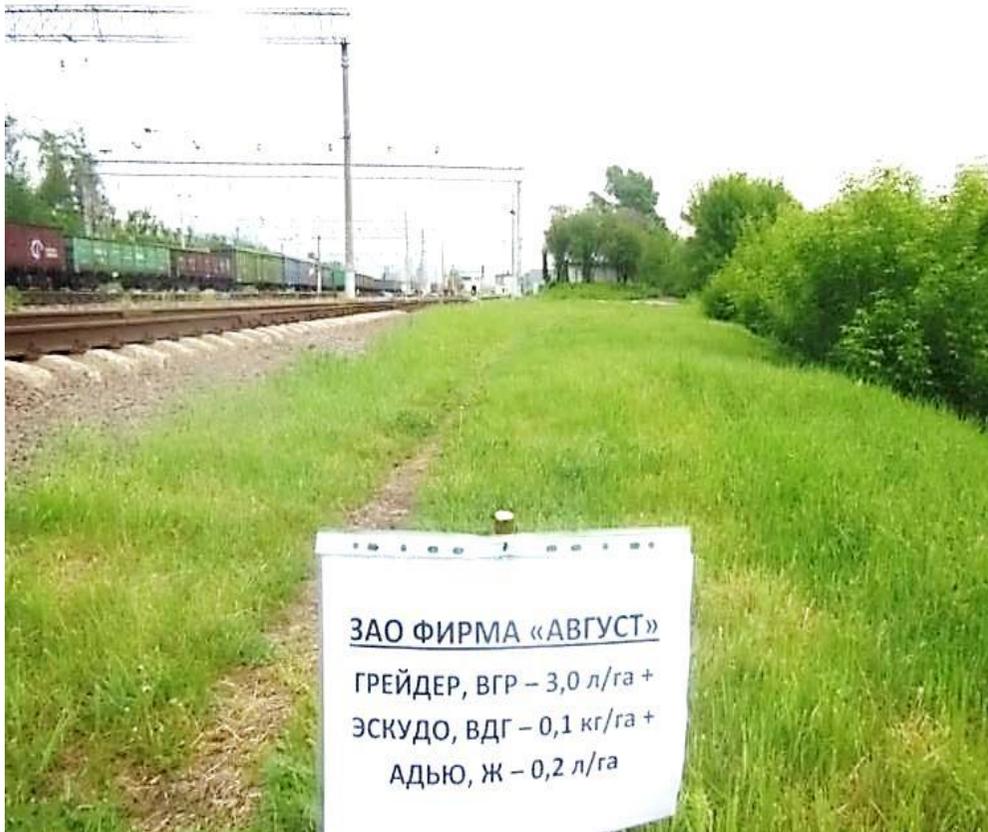
Фото 7. Эффективность баковой смеси гербицидов Грейдер (3,0 л/га) + Эскудо (0,1 кг/га) + Адью (0,2 л/га), балластная призма, тупиковый путь станции Москва - Сортировочная - Киевская 5 км, Московской железной дороги, 2013г.

До обработки (21 мая 2013г.)

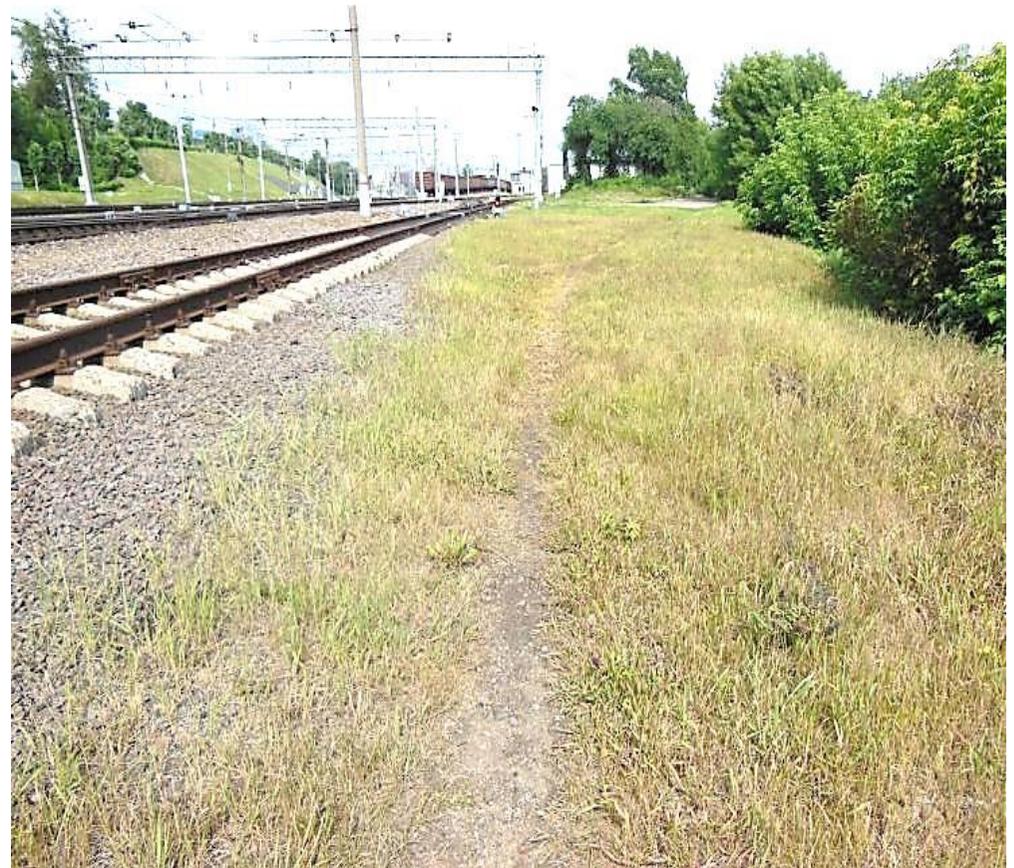
Чрез 20 дней после обработки (10 июня 2013г.)

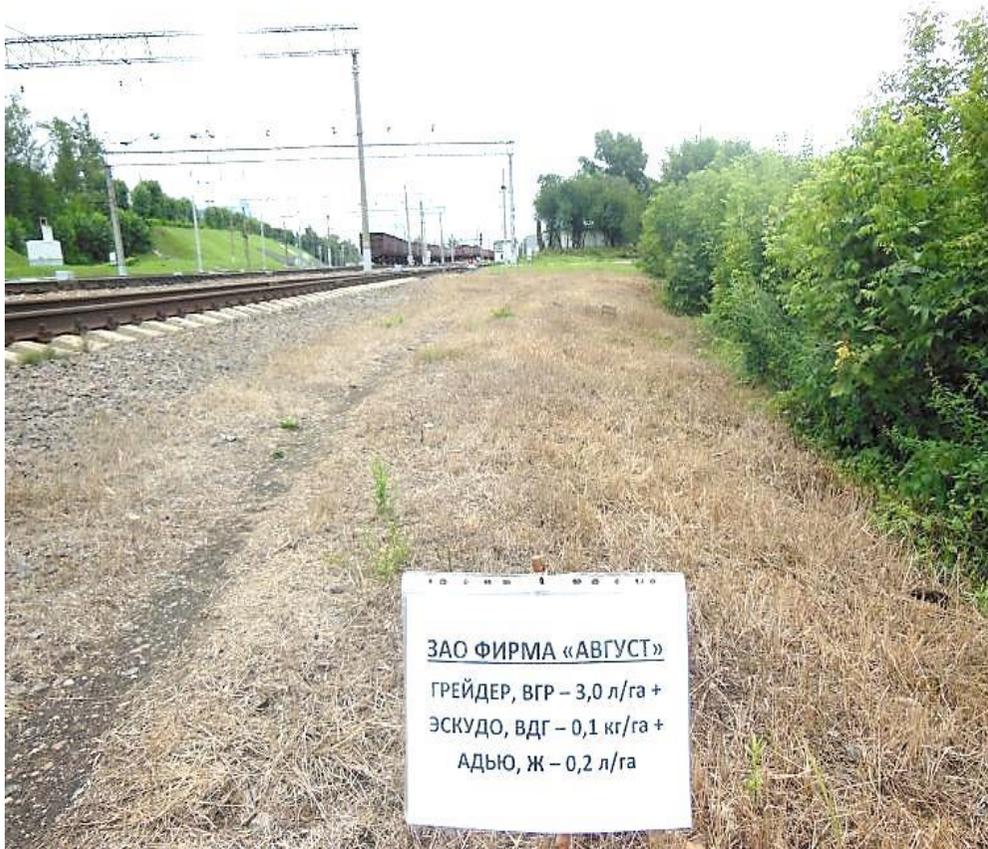
Фото 8. Эффективность баковой смеси гербицидов Грейдер (3,0 л/га) + Эскудо (0,1 кг/га) + Адью (0,2 л/га), балластная призма, тупиковый путь станции Москва - Сортировочная - Киевская 5 км, Московской железной дороги, 2013г.

Через 43 дня после обработки (03 июля 2013г.)

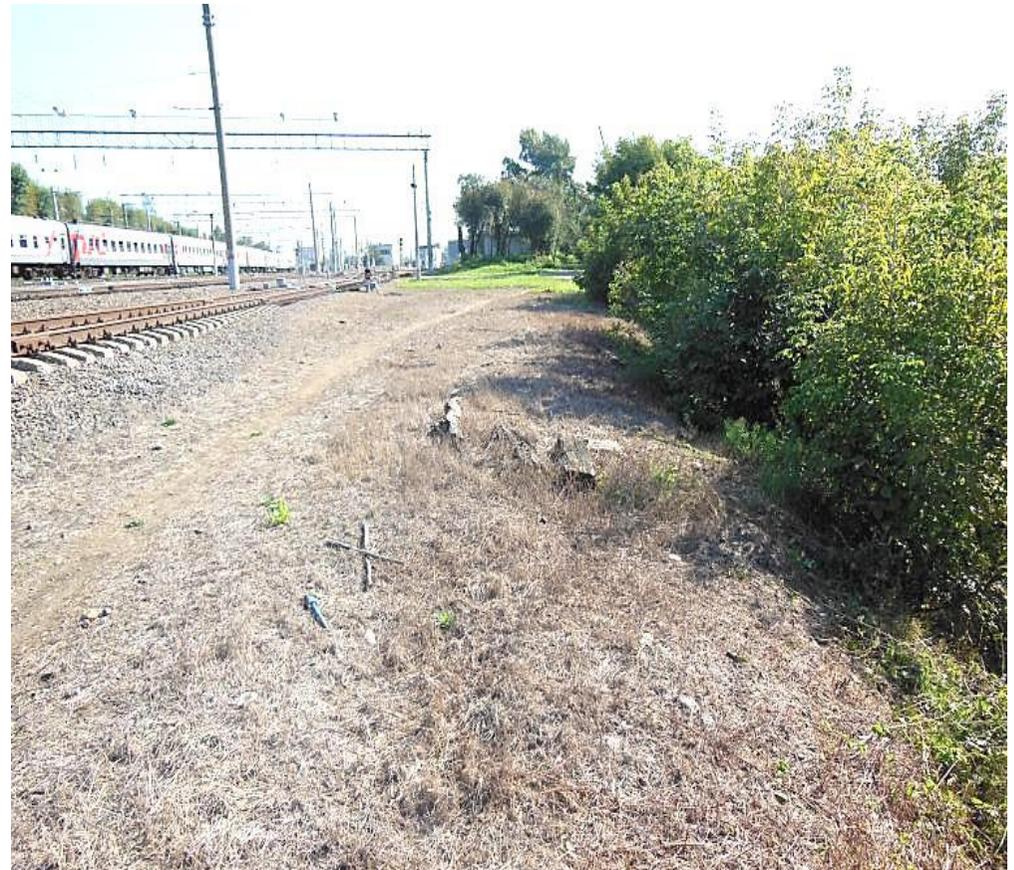
Через 91 день после обработки (20 августа 2013г.)

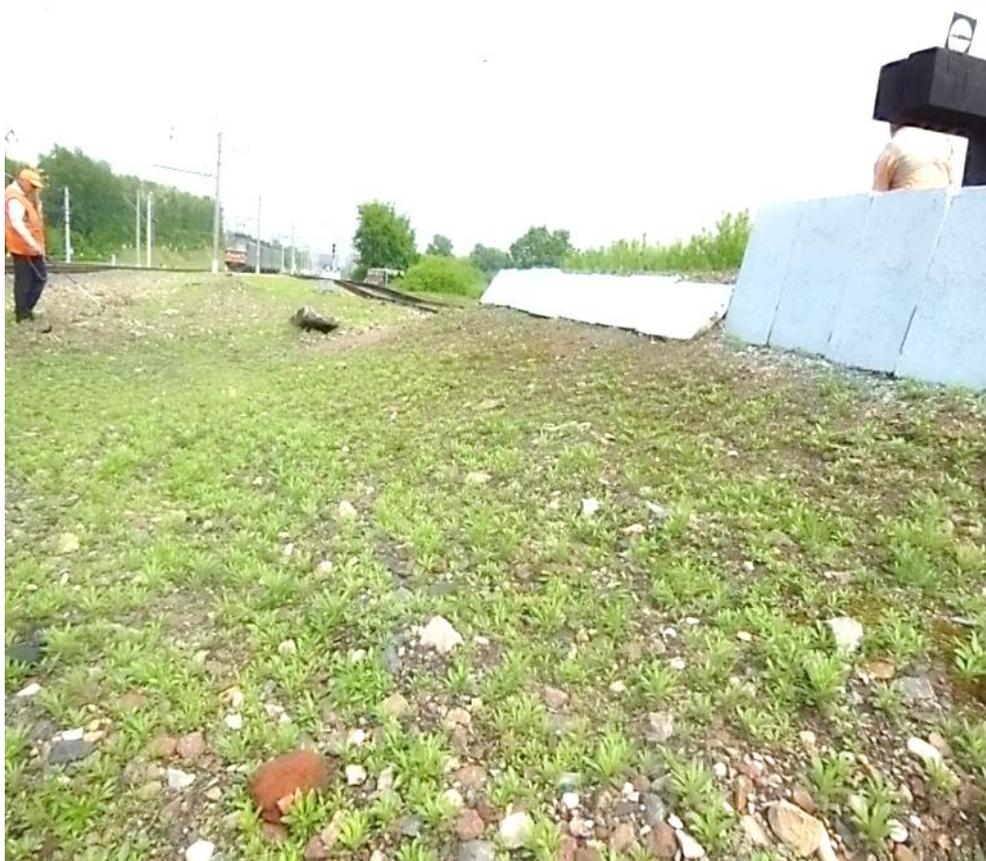
Фото 9. Эффективность баковой смеси гербицидов Горгон (2,5 л/га) + Эскудо (0,1 кг/га) + Адыю (0,2 л/га), балластная призма, тупиковый путь станции Москва - Сортировочная - Киевская 5 км, Московской железной дороги, 2013г.

До обработки (21 мая 2013г.)

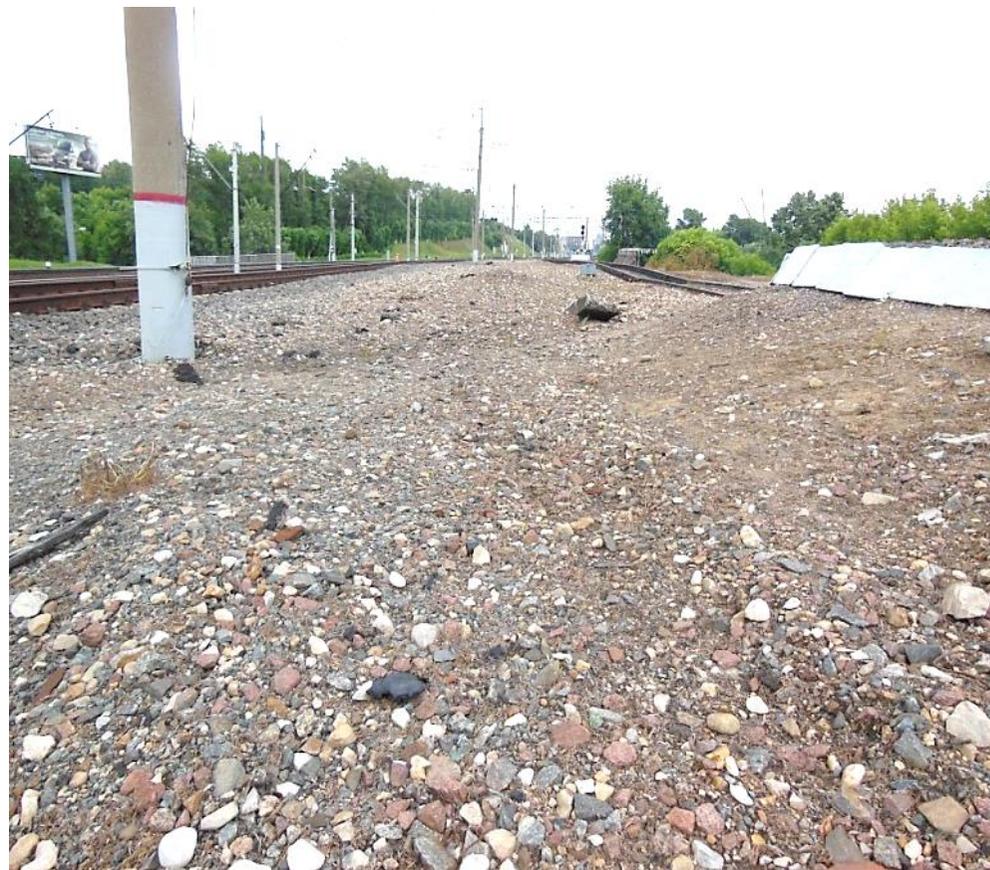
Через 20 дней после обработки (10 июня 2013г.)

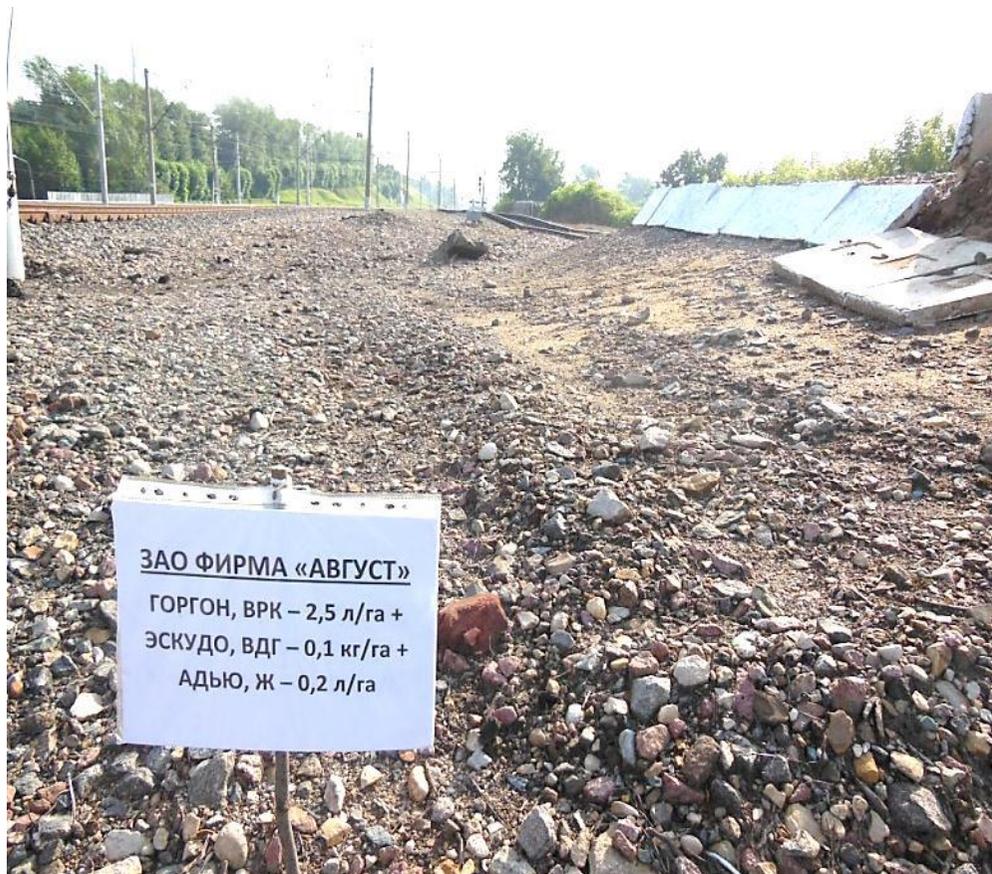
Фото 10. Эффективность баковой смеси гербицидов Горгон (2,5 л/га) + Эскудо (0,1 кг/га) + Адью (0,2 л/га), балластная призма, тупиковый путь станции Москва - Сортировочная - Киевская 5 км, Московской железной дороги, 2013г.

Через 43 дня после обработки (03 июля 2013г.)

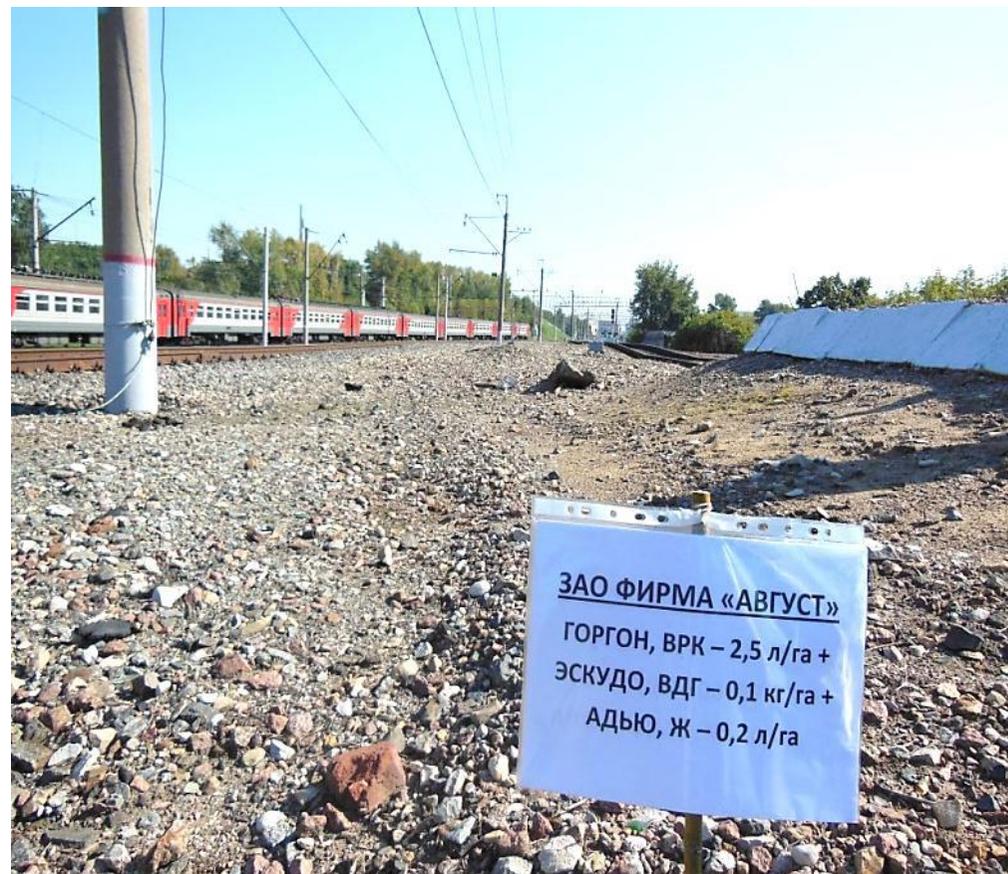
Через 91 день после обработки (20 августа 2013г.)

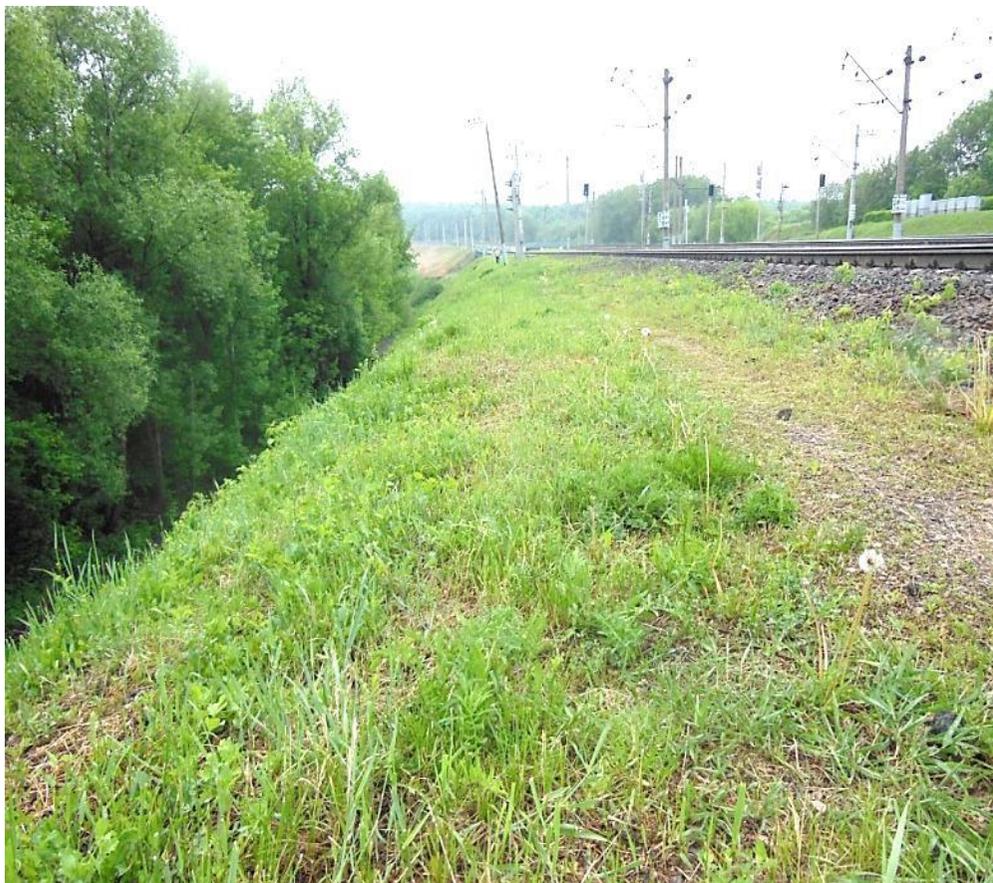
Фото 11. Эффективность баковой смеси гербицидов Горгон (2,0 л/га) + Грейдер (2,0 л/га) + Адю (0,2 л/га), балластная призма, 3-й путь станции Москва - Сортировочная - Киевская 5 км, Московской железной дороги, 2013г.

До обработки (21 мая 2013г.)

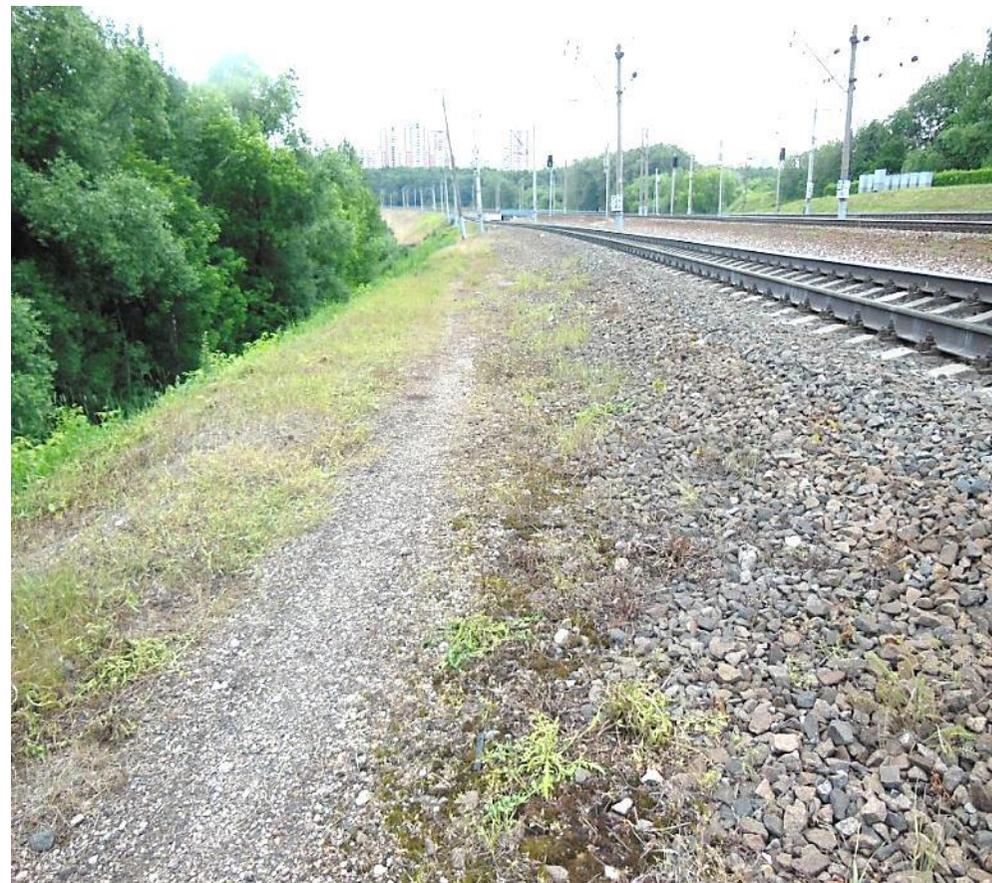
Через 20 дней после обработки (10 июня 2013г.)

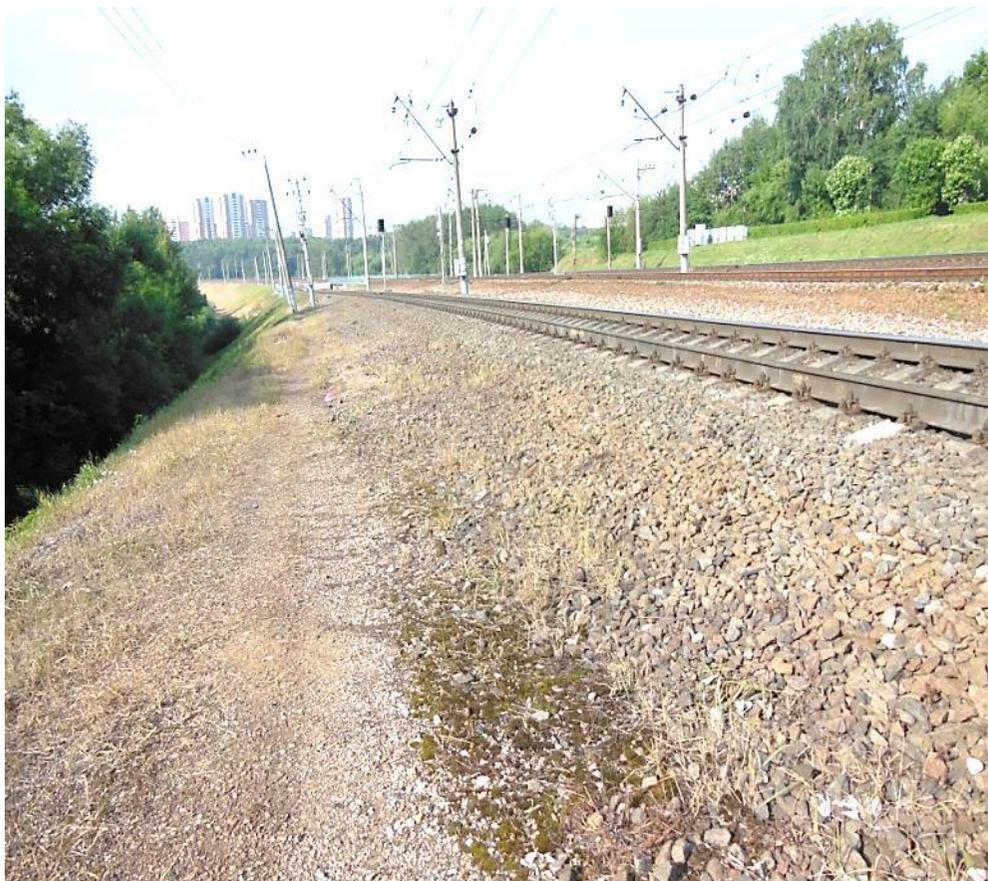
Фото 12. Эффективность баковой смеси гербицидов Горгон (2,0 л/га) + Грейдер (2,0 л/га) + Адью (0,2 л/га), балластная призма, 3-й путь станции Москва - Сортировочная - Киевская 5 км, Московской железной дороги, 2013г.

Через 43 дня после обработки (03 июля 2013г.)

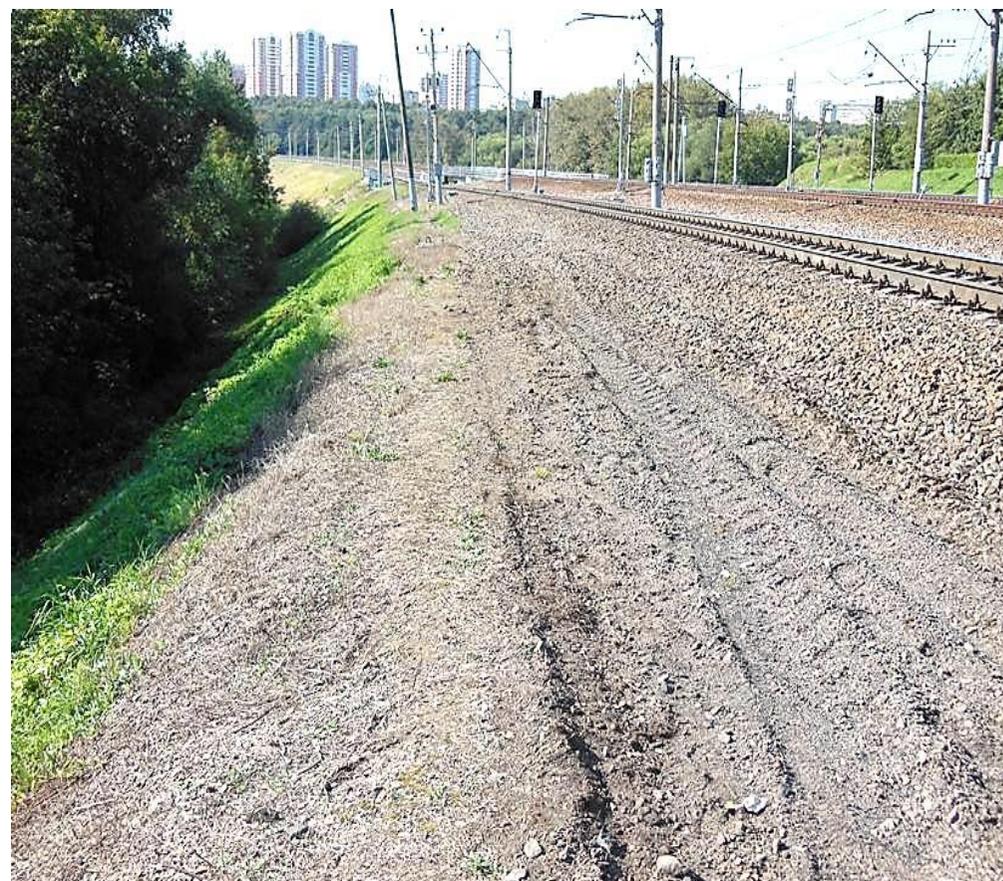
Через 91 день после обработки (20 августа 2013г.)

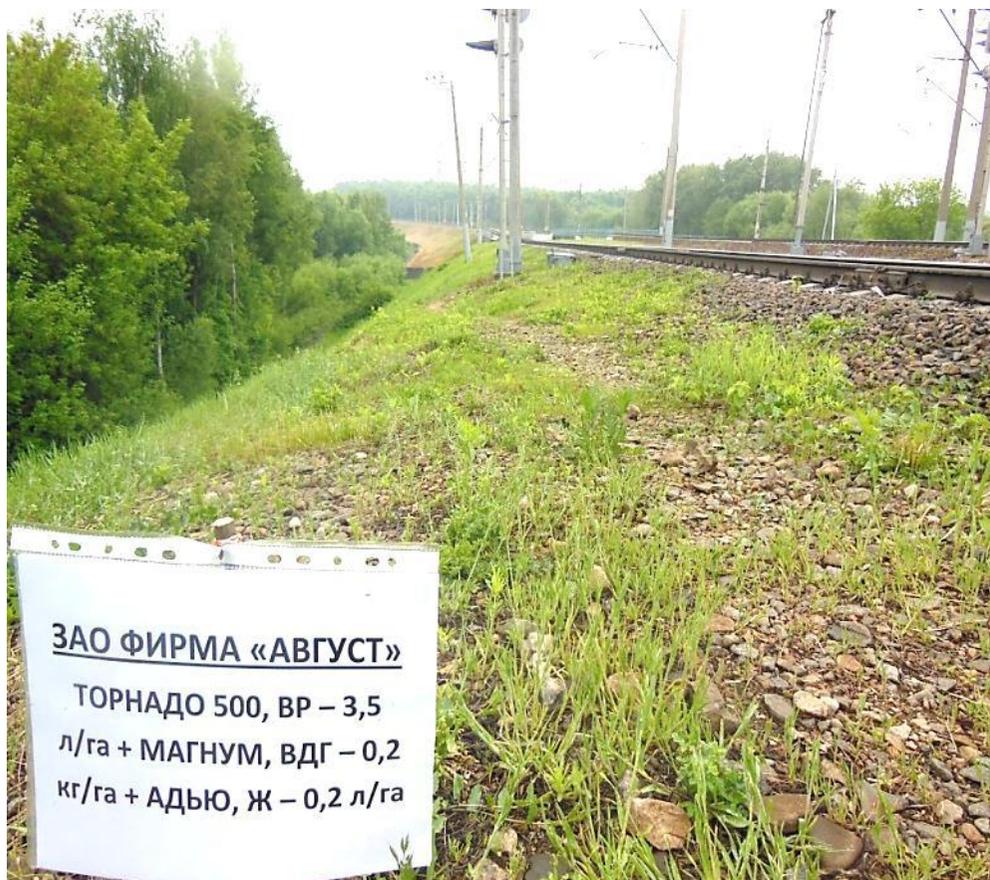
Фото 13. Эффективность баковой смеси гербицидов Торнадо 500 (3,5 л/га) + Магнум (0,2 кг/га) + Адью (0,2 л/га), балластная призма, 3-й путь станции Москва - Сортировочная - Киевская 5 км, Московской железной дороги, 2013г.

До обработки (22 мая 2013г.)
