**Отчет о производственных испытаниях баковых смесей гербицидов
 ЗАО фирма «Август» на балластной призме земляного полотна
 Московской железной дороги – филиала ОАО «РЖД»
 (станция Москва – Сортировочная - Киевская 5 км)**

Москва - 2013 г.

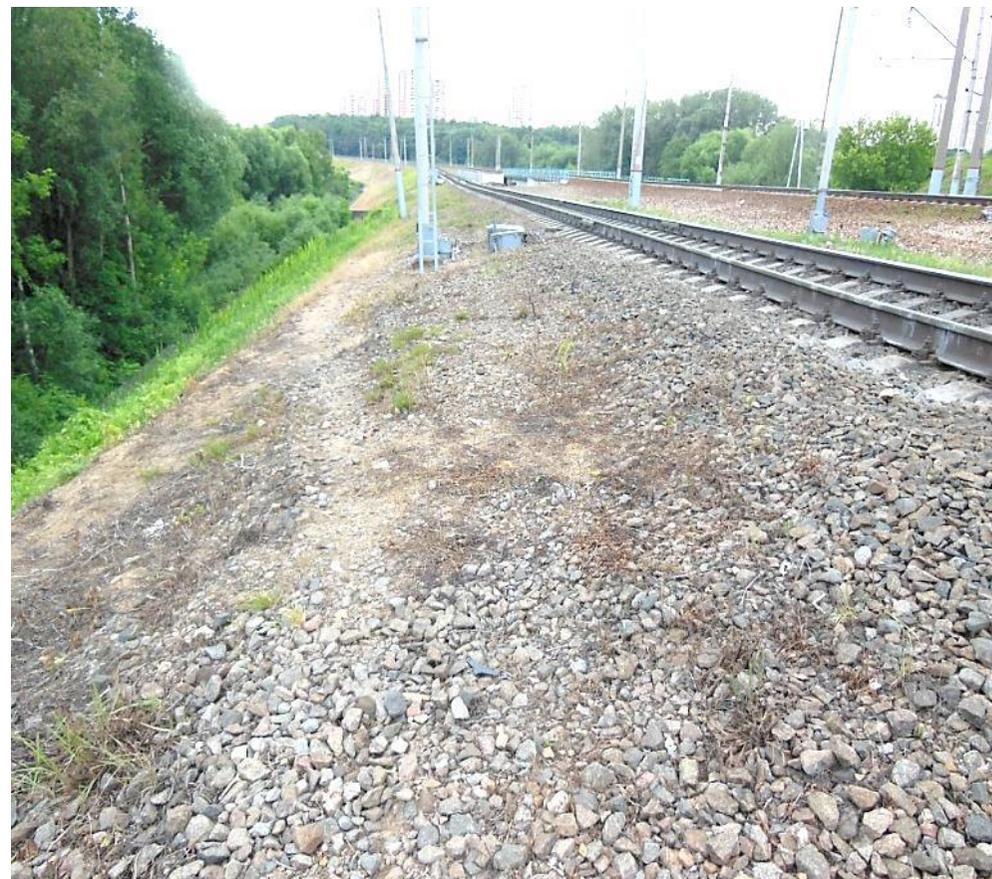
Фото 13. Эффективность баковой смеси гербицидов Торнадо 500 (3,5 л/га) + Магнум (0,2 кг/га) + Адью (0,2 л/га), балластная призма, 3-й путь станции Москва - Сортировочная - Киевская 5 км, Московской железной дороги, 2013г.

Через 20 дней после обработки (10 июня 2013г.)

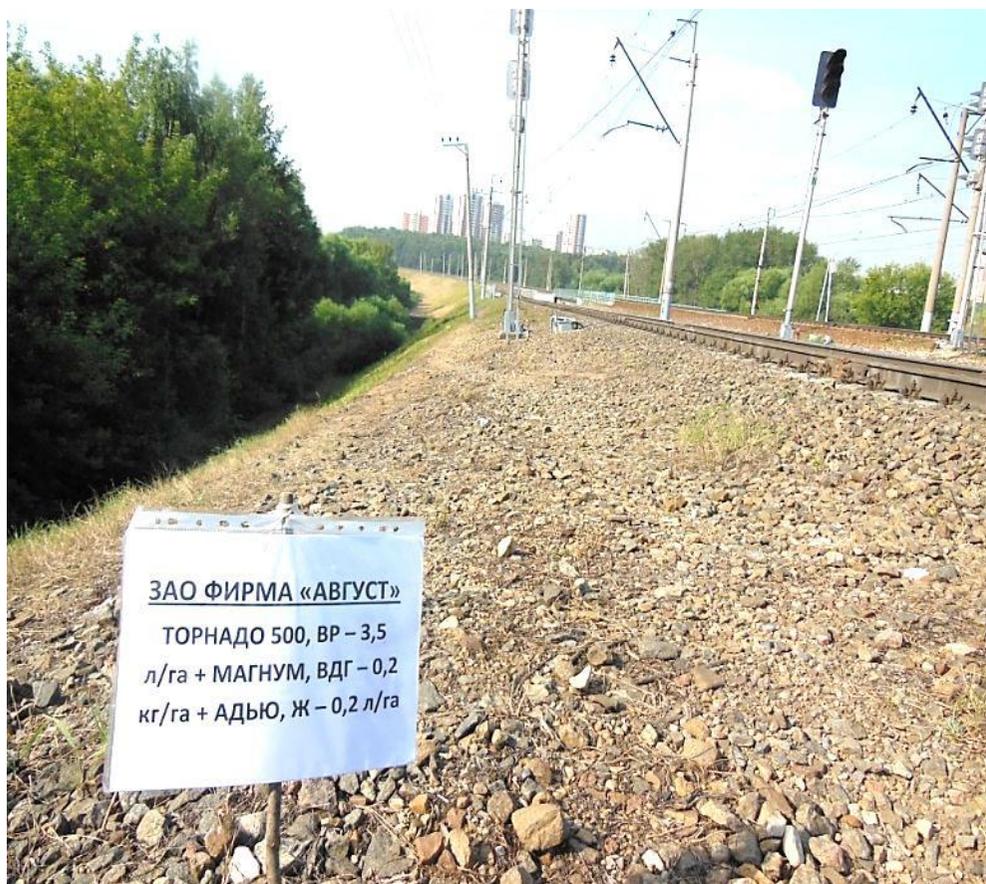
Фото 14. Эффективность баковой смеси гербицидов Торнадо 500 (3,5 л/га) + Магнум (0,2 кг/га) + Адью (0,2 л/га), балластная призма, 3-й путь станции Москва - Сортировочная - Киевская 5 км, Московской железной дороги, 2013г.

Через 43 дня после обработки (03 июля 2013г.)

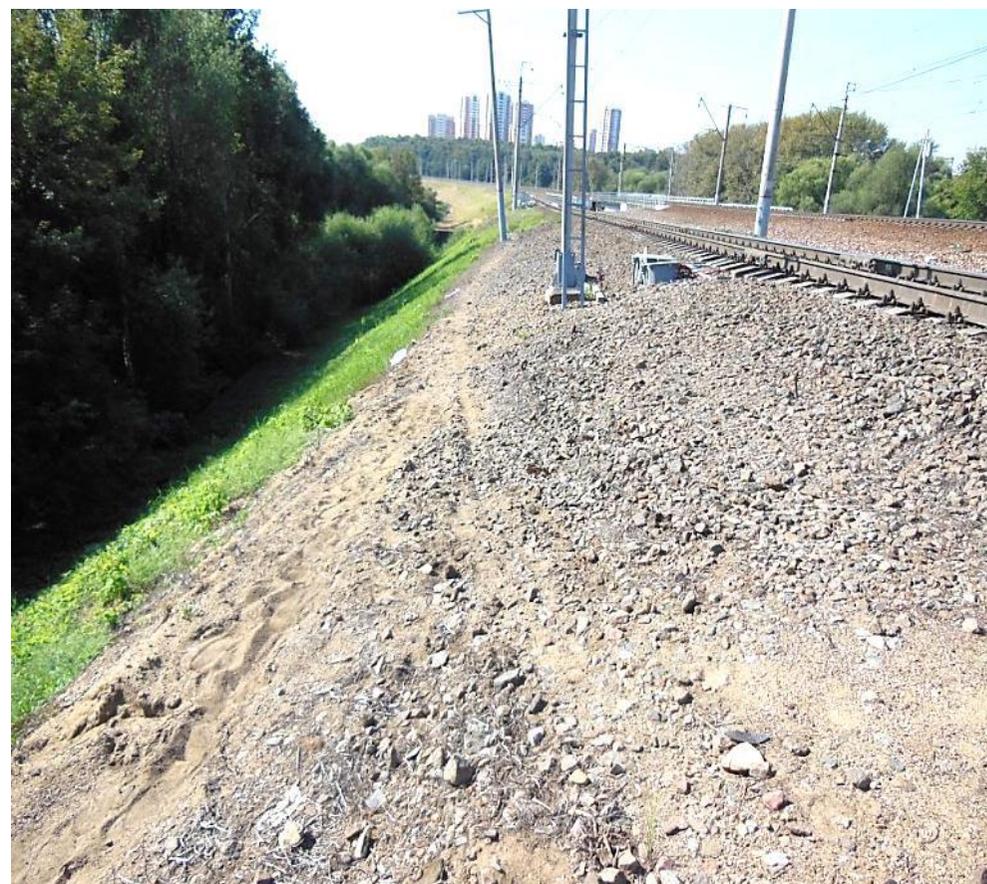
Через 91 день после обработки (20 августа 2013г.)

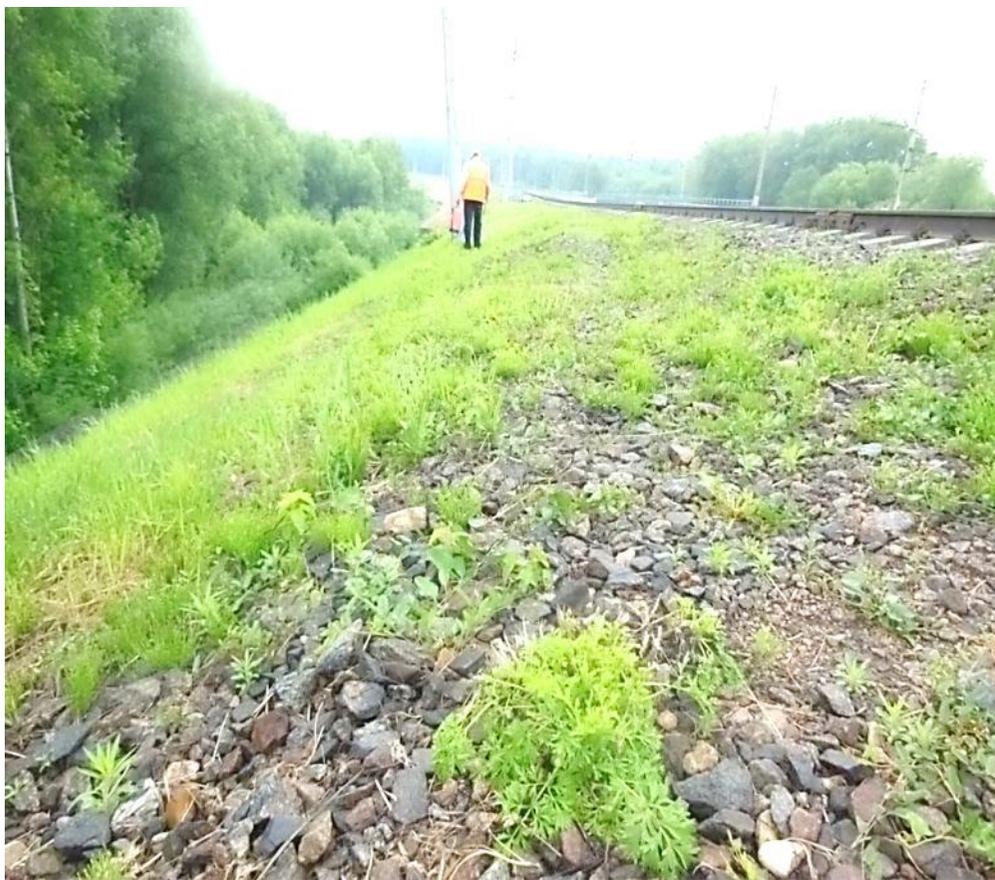
Фото 15. Эффективность баковой смеси гербицидов Торнадо 500 (2,5 л/га) + Грейдер (2,5 л/га) + Адыо (0,2 л/га), балластная призма, 3-й путь станции Москва - Сортировочная - Киевская 5 км, Московской железной дороги, 2013г.

До обработки (22 мая 2013г.)

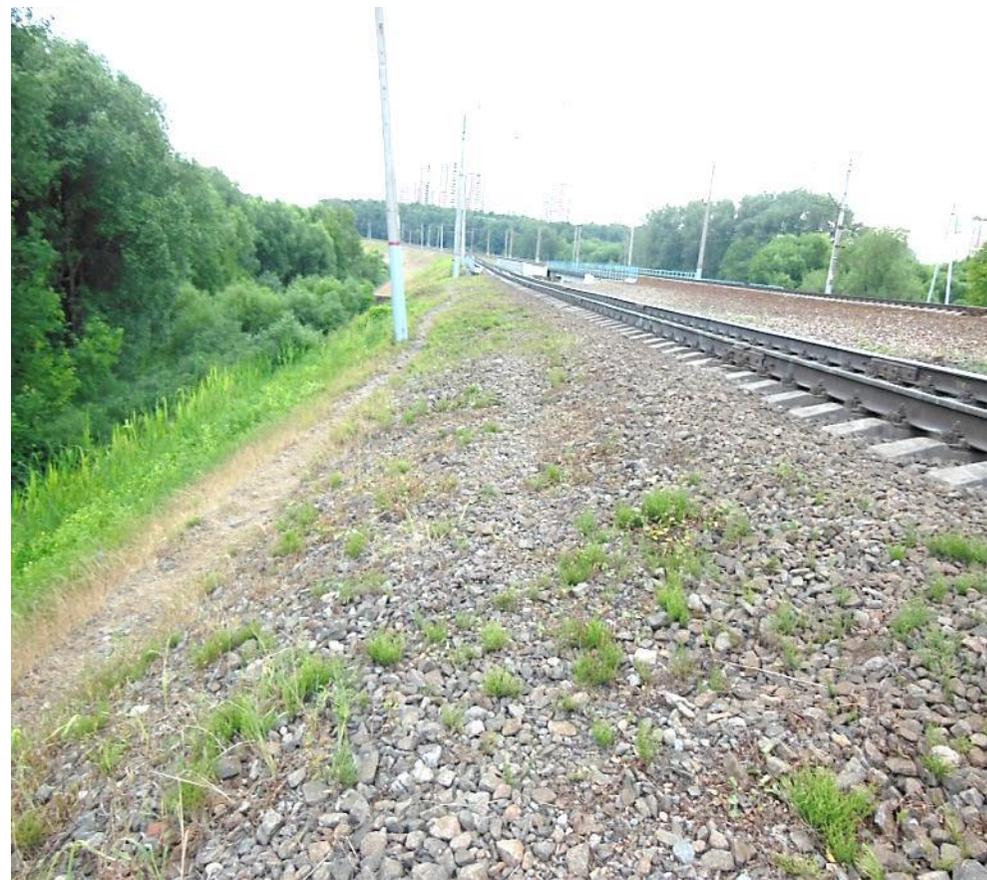
Через 20 дней после обработки (10 июня 2013г.)

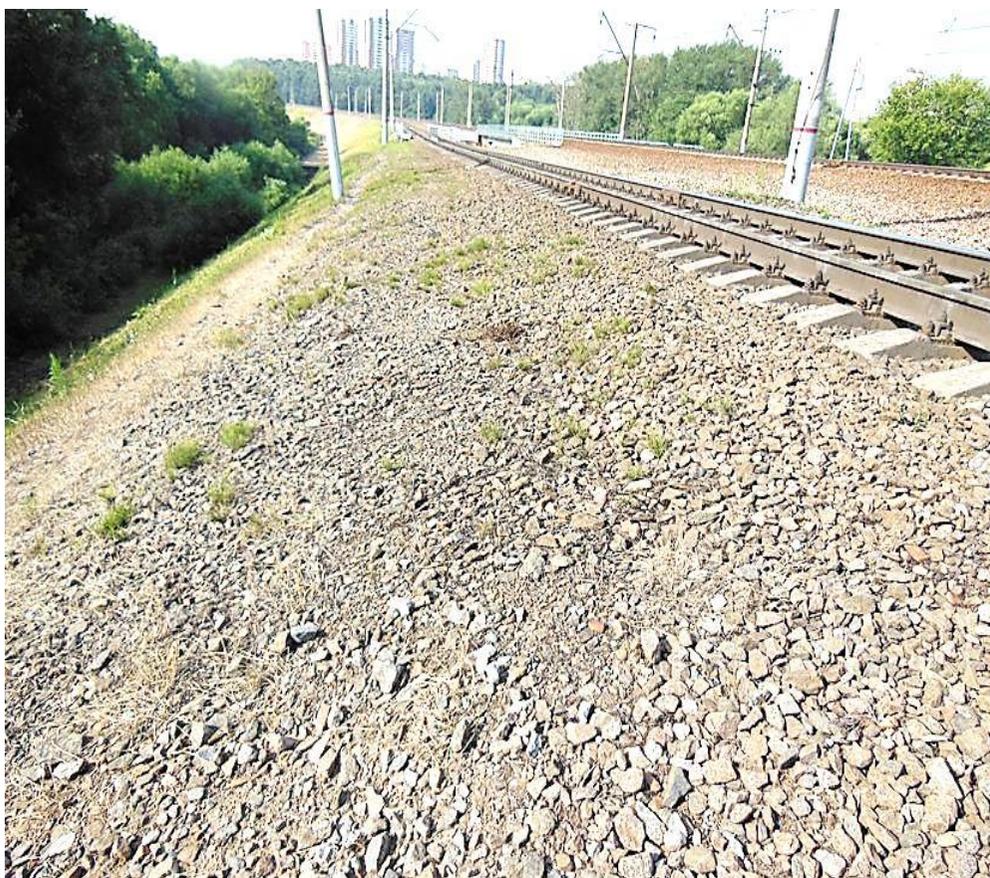
Фото 16. Эффективность баковой смеси гербицидов Торнадо 500 (2,5 л/га) + Грейдер (2,5 л/га) + Адыо (0,2 л/га), балластная призма, 3-й путь станции Москва - Сортировочная - Киевская 5 км, Московской железной дороги, 2013г.

Через 43 дня после обработки (03 июля 2013г.)

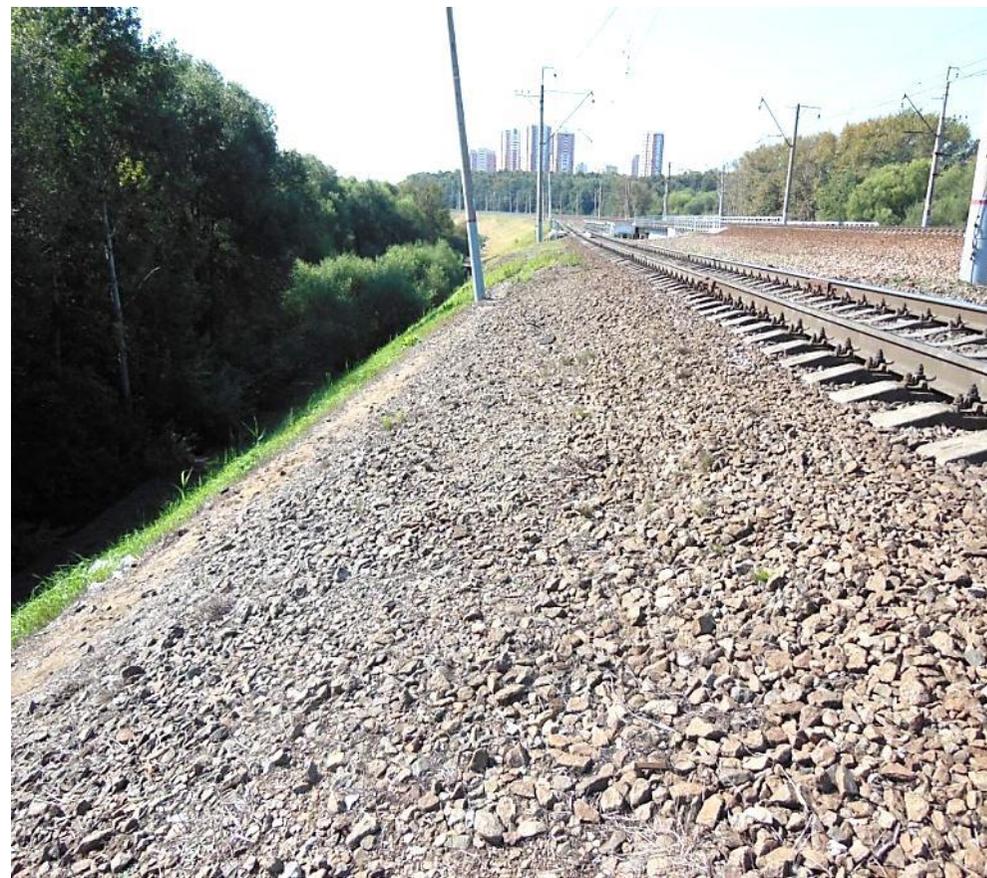
Через 91 день после обработки (20 августа 2013г.)

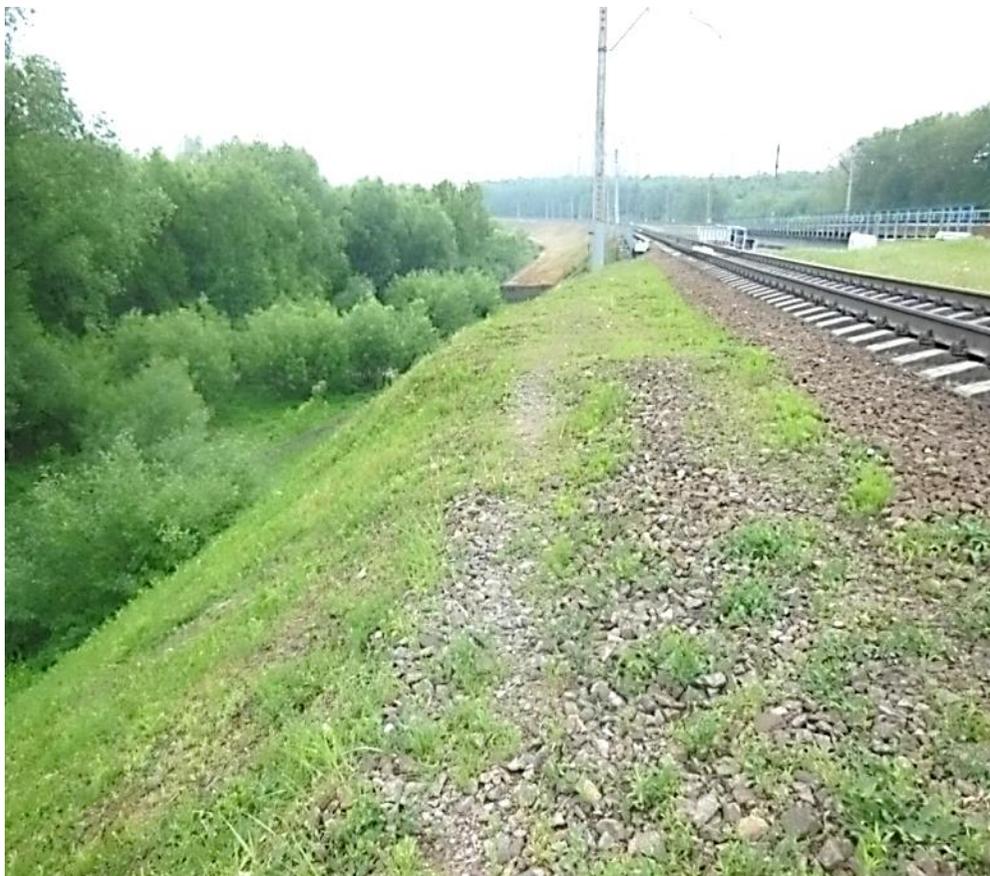
Фото 17. Эффективность гербицида АторонПро (1,0 кг/га) производства фирмы ООО «АГРУСХИМ», балластная призма, 3-й путь станции Москва - Сортировочная - Киевская 5 км, Московской железной дороги, 2013г.

До обработки (22 мая 2013г.)

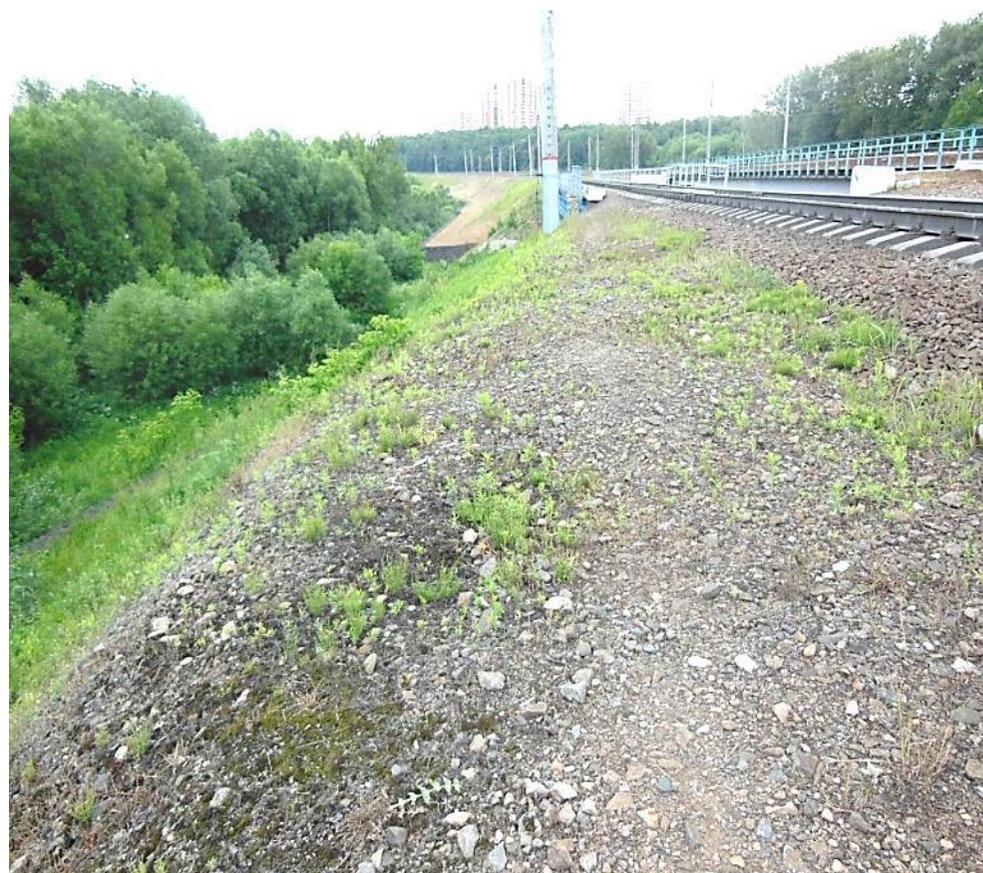
Через 20 дней после обработки (10 июня 2013г.)

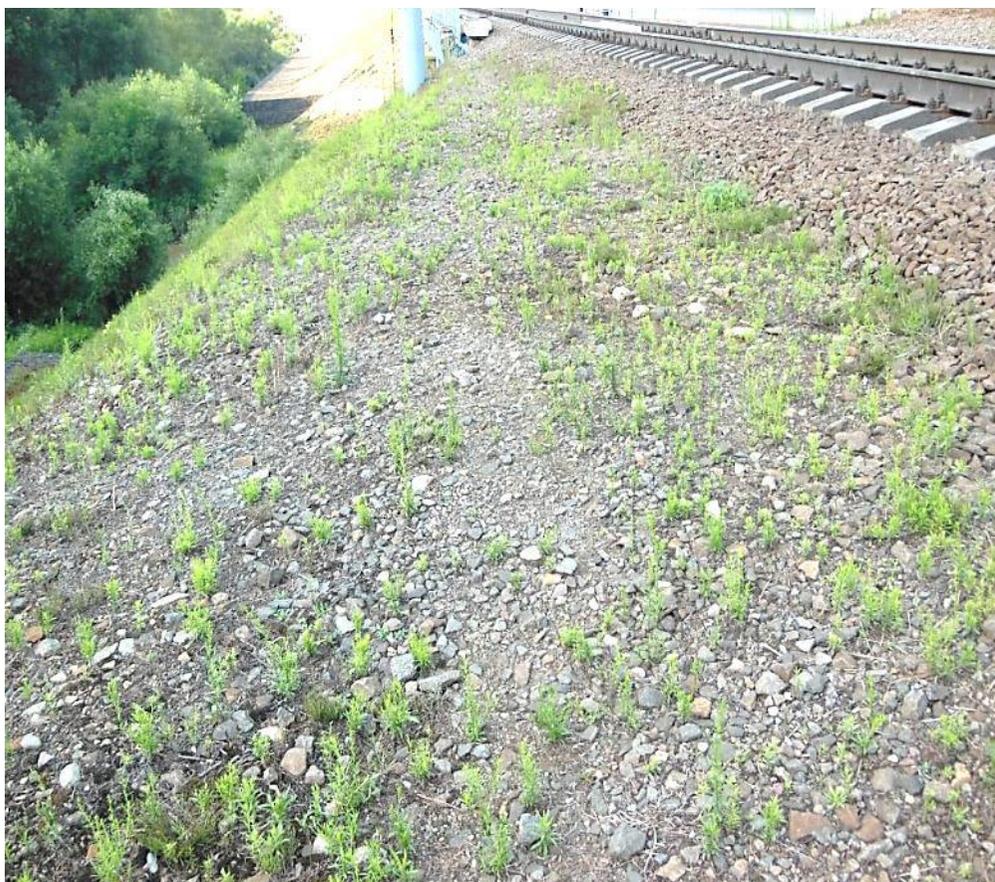
Фото 18. Эффективность гербицида АторонПро (1,0 кг/га) производства фирмы ООО «АГРУСХИМ», балластная призма, 3-й путь станции Москва - Сортировочная - Киевская 5 км, Московской железной дороги, 2013г.

Через 43 дня после обработки (03 июля 2013г.)

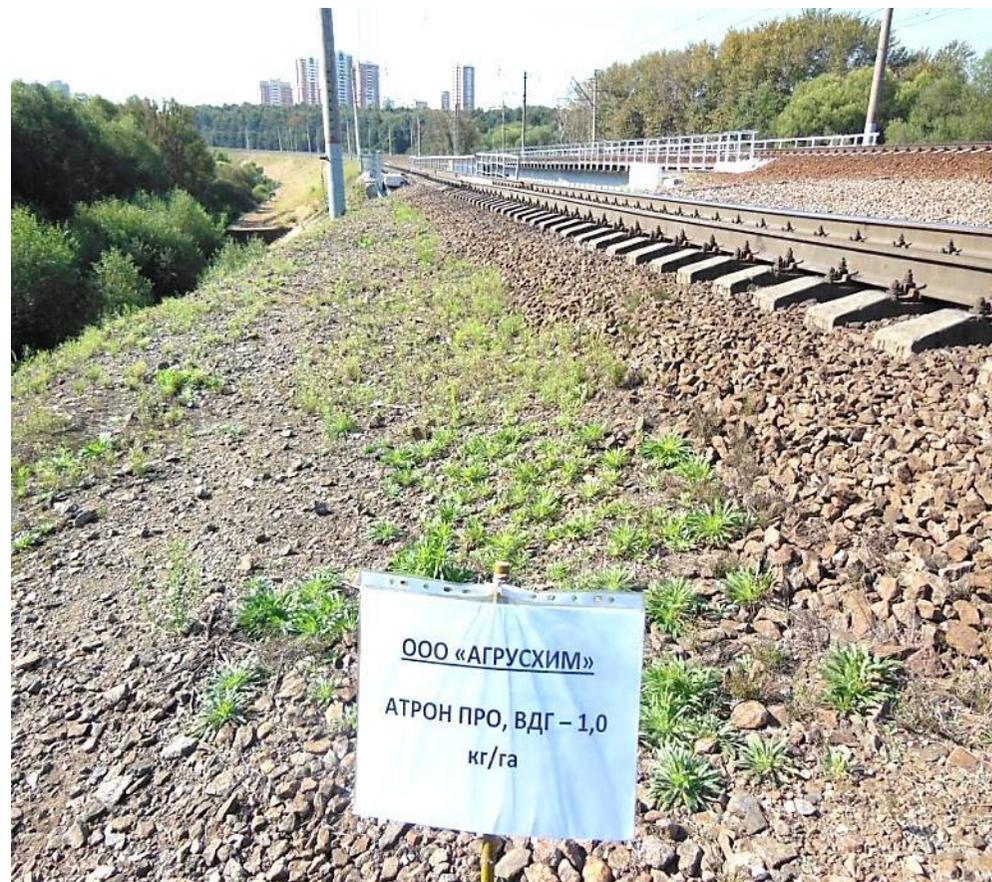
Через 91 день после обработки (20 августа 2013г.)

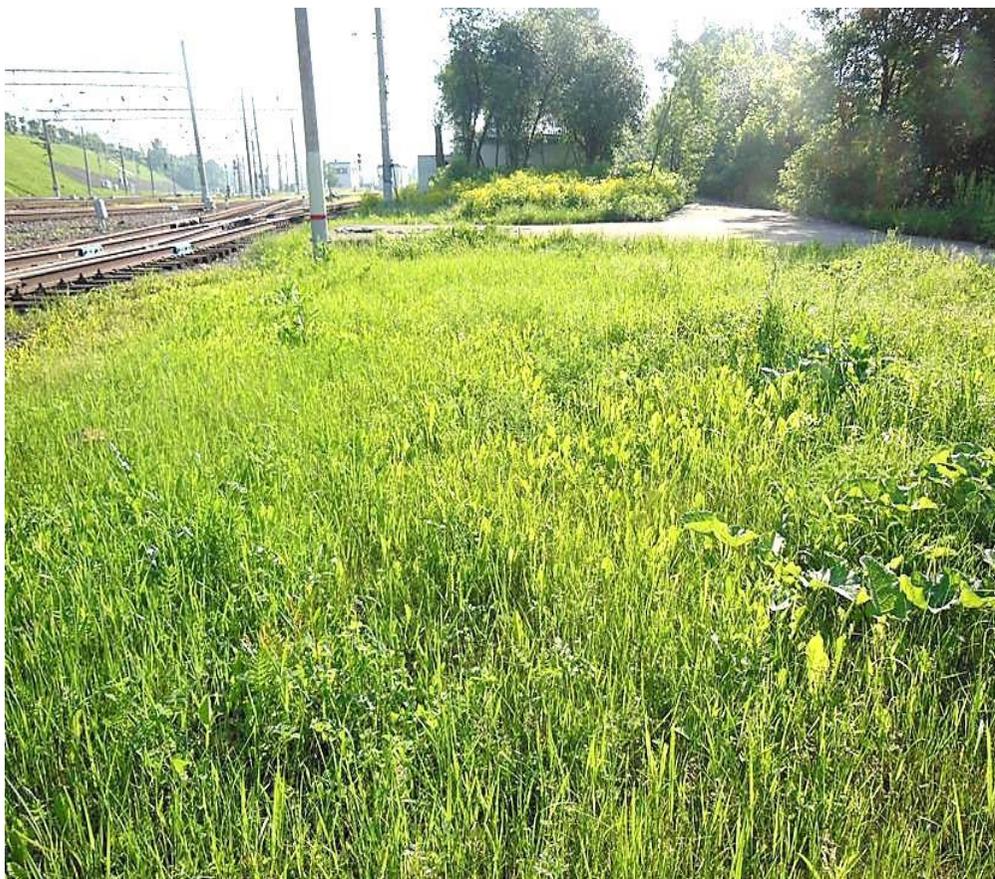
Фото 19. Контроль (участок без обработки)

По состоянию на 21 мая 2013г.

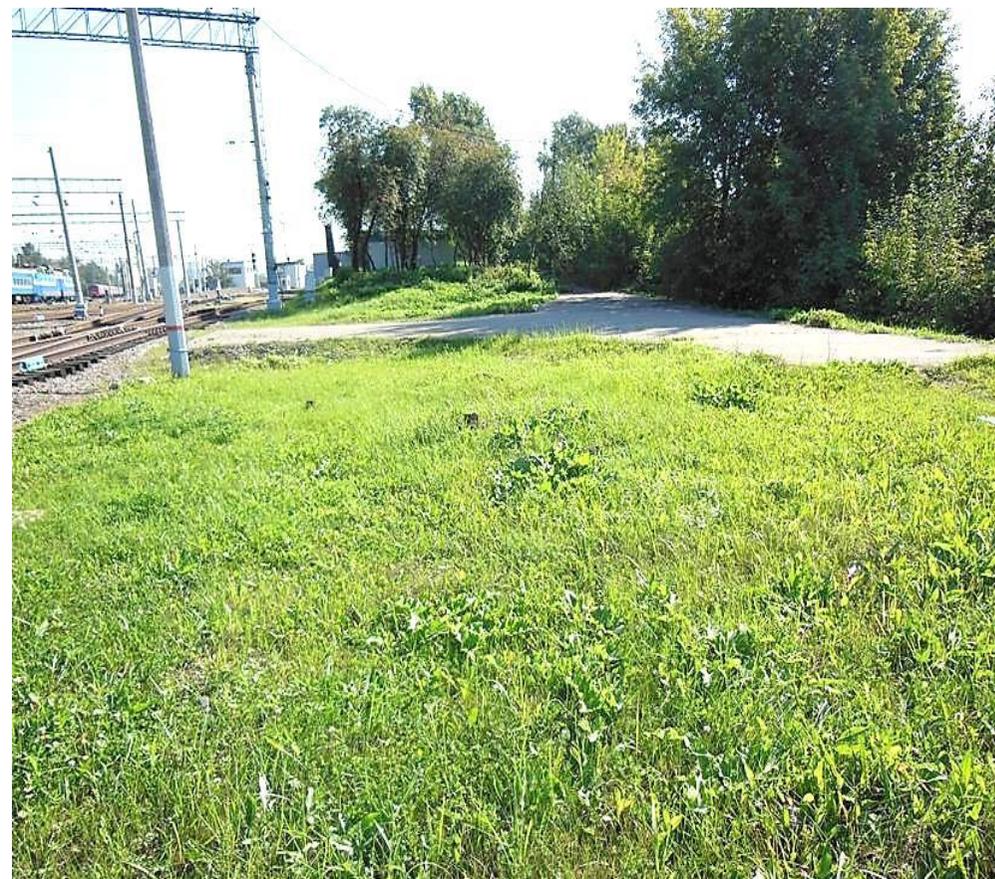
По состоянию на 20 августа 2013г.
